**STAVEBNÍ ÚPRAVY BYTOVÉHO DOMU na ulici Vrchlického č.p. 96/60, Praha 5 - Košíře**

A1) Odstranění příčiny vztlínající vlhkosti do svislých konstrukcí v 1.NP

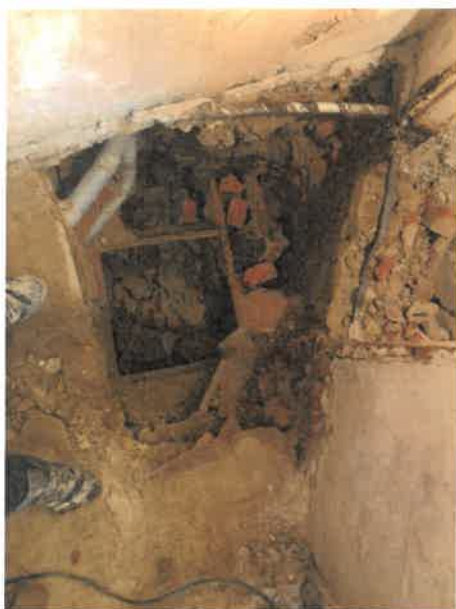
Demolice objektové šachty

V rámci tohoto čištění však bylo zjištěno, že původní zkoumané potrubí není přípojkou do ležaté kanalizační páteřní stoky. Bylo proto nutno přistoupit k demolici celého souvrství podlahy včetně zásypu v okolí objektové šachty a zjistit tak reálný stav a polohu kanalizační přípojky. Tato byla odhalena v hl. cca 1,6 m pod úrovní podlahy.

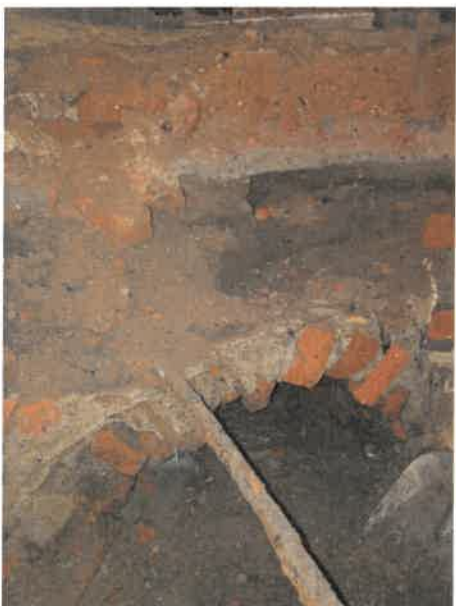
Pro detekci konkrétního místa defektu byla povolána odborná firma na průzkumy kanalizačního potrubí (Herčík a Kříž spol. s r.o. Po prvním kamerovém průzkumu byla zjištěna existence již zatrubněné původní kanalizační zděné stoky, nicméně ihned v počátku neprůchodné. Z tohoto důvodu byl zvolen postup vyčištění objektové šachty (místnost 1.05) od hrubého stavebního odpadu a následné vyčištění tlakovou vodou.

Hrana původní zděné stoky

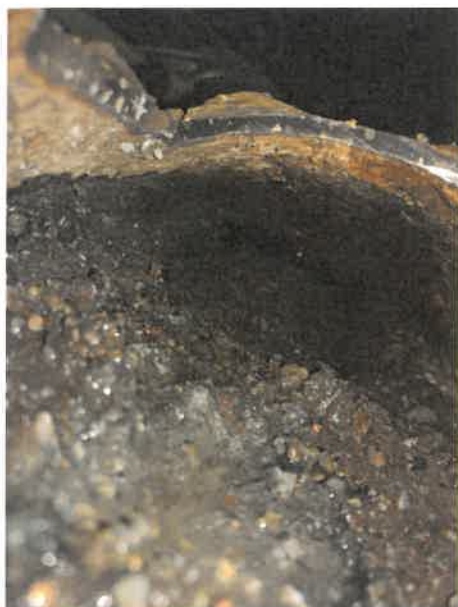
Po vyčištění kanalizační přípojky tlakovou vodou byla provedena opětovná kamerová zkouška (kamerový záznam k dispozici na vyžádání), kde bylo zjištěno nerovnoměrné uložení kameninového potrubí (nerovnoměrný spád, propadlina) a zároveň pak ucpání do 85% průřezu potrubí nespecifikovanou pevnou hmotou. Bylo tedy nutno přistoupit (mj. z důvodu minimálních škod v pochozích plochách 1.NP) k obnažení celé trasy kanalizační přípojky na půdorysu dotčeného objektu „štolováním“ a provést detekci a odstranění pevné usazeniny, která zabraňovala odtoku splaškové a dešťové vody. V rámci tohoto úkonu bude rovněž ve výše uvedeném rozsahu vyměněno kanalizační potrubí za nové se systémovými odbočkami a přípojkami jednotlivých větví kanalizace.

Zanesený průřez potrubí kanalizační přípojky

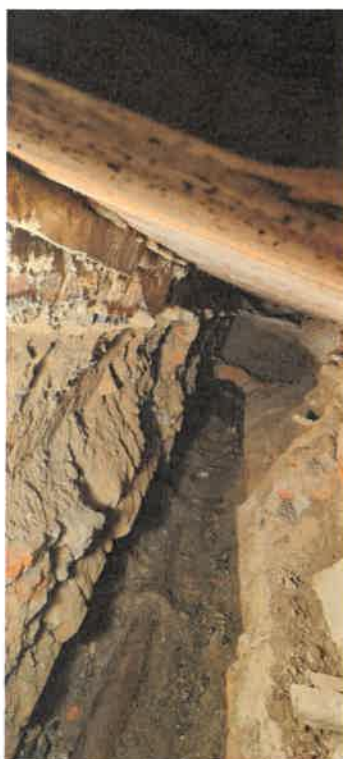
V úrovni podlahy v 1.NP, a to zejména mezi místností 1.04 a schodišťovou stěnou se projevovala vztlínající vlhkost a to až do stavu degradující omítky. Po podrobném průzkumu bylo zjištěno, že jediným možným zdrojem této vlhkosti je kanalizační objektová šachta v místnosti 1.05, která je stejně jako celý prostor vstupní chodby (od vstupních dveří po místnost 1.04) nepodsklepená a je zjevně uložena do násypu.

Výkop pod prostorem vstupní chodby – obnažení poškozené / ucpané kanalizační přípojky

Po ukončení této činnosti dojde k zastropení místnosti objektové šachty (1.05) včetně osazení revizního poklopu pro případnou budoucí údržbu. Zároveň bude zkompletována dokumentace k opravě a dojde k provedení finální kamerové zkoušky pro ujištění o průchodnosti celé kanalizační přípojky.
