STATIKA s.r.o., Nuselská 2/1, 140 00 Praha 4 Tel. 241401622, 602174265 www.statika.cz, statika@statika.cz
MÚ-OU:	Praha 5		
INVESTOR:	MČ Praha 5		POČET A4: 10
STAVBA - OBJEKT:	Statické vyhodnocení stavu konstrukcí a návrh řešení Garáž Nad Pomníkem 1405/2, Praha 5- Hlubočepy ČÁST: STATIKA		DATUM: 03/ 2021
			STUPEŇ: POSUDEK
			Č.ZAKÁZKY: TP-016/2021
OBSAH:	STATICKÝ POSUDEK A NÁVRH ŘEŠENÍ		REVIZE: 0

Akce: Statické vyhodnocení stavu konstrukcí a návrh řešení

Místo: Garáž Nad Pomníkem na poz.1405/2, Praha 5- Hlubočepy

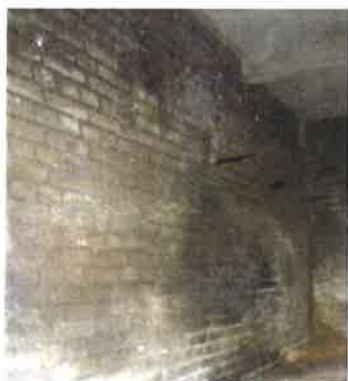
Všechny vnitřní líce zdiva posuzované garáže jsou s pohledovým zdivem. Jde o původní stav přiznaného lícového zdiva, nejde o opadání omítek. Zdivo je vyzděné v pečlivé křížové a polokřížové vazbě. Na vnitřních lících nosného zdiva nejsou patrné žádné statické poruchy, cihly jsou neporušené, ve zdivu nejsou žádné trhliny. Maltování ve spárách je neporušené a je v lepším stavu než bych čekala. Buď jde o dobrou práci při výstavbě anebo o důsledek nějakých pozdějších oprav –viz obr.1 jižní stěna, kde je patný jen průsak vlhkosti zhruba v místě středního ohradního pilířku a to jak shora, tak i přímo z vnějšího líce. Jde o místo plného zdiva o tl. 0,6m, kde vzduchová mezera neprobíhá.

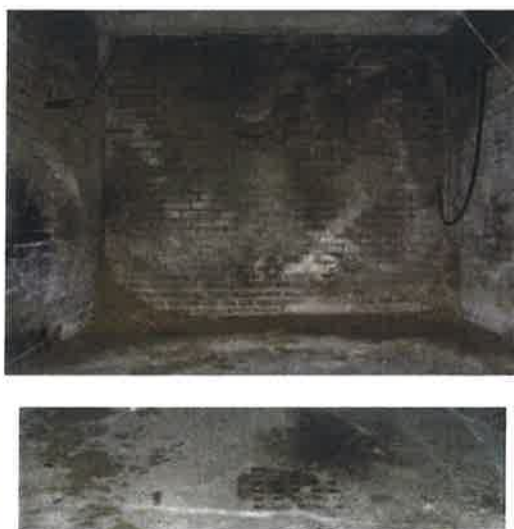
Na vnitřním líci Z stěny jsou stopy bělavých skvrn a výkvětů, které svědčí o dožití hydroizolace na straně k zemině, což vzhledem k cca 80sáti letům od výstavby není nic neobvyklého – viz obr.2. Svislé hydroizolace, a to nejen podružných staveb, v době výstavby byly obvykle prováděné jen nanášením horkého asfaltu ve více vrstvách na zdivo s vyčištěnými spárami. Tomuto původnímu provedení svislých hydroizolací odpovídá i současný stav líce S stěny ze strany sousední garáže –viz obr. 3, kde jsou pod dodatečně provedenou omítkou patrné černé stopy asfaltových nátěrů původní stěny na straně k zemině.

Nasvědčuje tomu i skutečnost, že do objektu garáže je přivedena voda a v podlaze, která je provedená z betonové mazaniny a je v dobrém stavu, je patrná odvodňovací mřížka- viz obr.2 (může být napojená na uliční kanalizaci, ale může jít i jen o odkapní prohlubeň).

- Pro stav objektu je určitě vhodné jej využívat. Samovolné odvětrání je možné doplnit nuceným pohonem, což zlepší vlhkostní poměry v užívaném objektu. Odvětrávací otvory ve zděných pilířích nad střechou je vhodné opatřit mřížkami.
- Zdivo nedoporučuji omítat z vnitřního líce. Výkvěty v režném zdivu nejsou nadměrné a při zlepšení odvětrávání a provedení drenáže u západní stěny lze očekávat zlepšení vlhkostních poměrů.

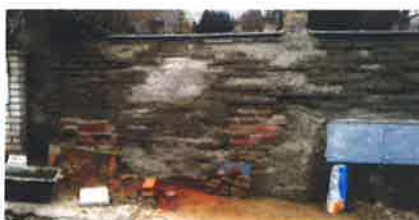
Obr.5

S p. Trncem, zástupcem správní firmy Centra a.s. bylo domluveno, že se k opravám této části jižní obvodové stěny přistoupí co nejdříve v rámci udržovacích prací. Na základě zasílané fotodokumentace je zřejmé, že toto opatření bylo splněno -viz obr.5 a v současné době je vnější líc jižní stěny zednický opraven –viz obr.6

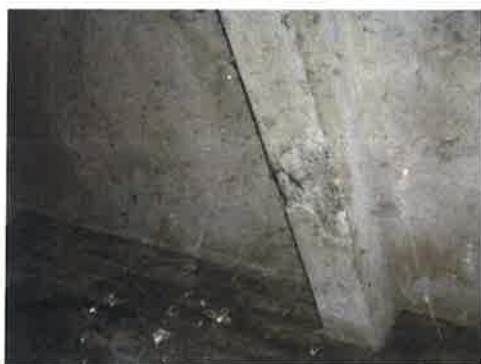
obr.7

Strop nad posuzovanou garáží je železobetonový, trámový s trámy pnutými ve směru kratšího rozpětí. Stav nosných stropních konstrukcí je dobrý. Na spodních lících žb. desek a trámů nejsou patrné žádné statické poruchy, trhliny ani zvýšený průhyb, a ani není odprýskaná krycí vrstva výztuže –viz obr.7. Stop po zatékání shora je na spodním líci stropu méně než bych čekala podle stavu vrchního líce střešní krytiny –viz obr. 8 až 10.

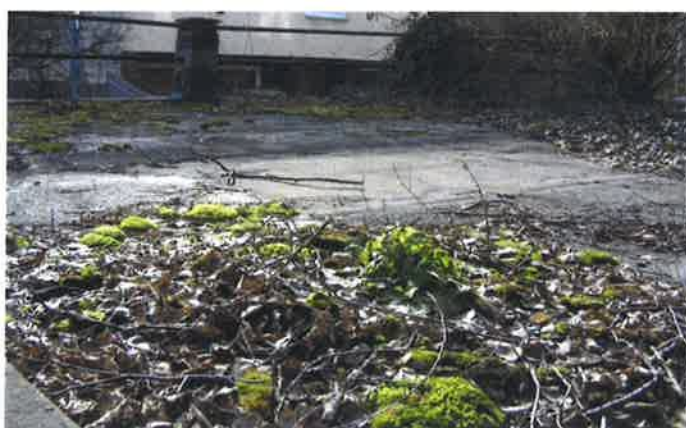
obr.9

Stávající střešní krytina nad posuzovanou garáží je dožilá, shora porostlá mechem a v neposlední řadě ohrožená jak prorůstáním náletových dřevin –viz obr.8 a obr.10, tak i zřejmě cíleně vysázenými okrasnými keři a břečtanem podél západní hranice pozemku –viz obr.9. Bohužel z velikosti břízky nad východní stěnou –viz obr.10 je zřejmé, že je objekt dlouhodobě neudržován – tento stromek je zapotřebí odebrat ihned a provést hydroizolační záplatu.

- provést vykácení přilehlých keřů na západní straně, které jsou možná na pozemku souseda, nicméně mají velmi negativní vliv na stav přilehlých konstrukcí (břečtan u krajního JZ zděného pilíře, keře prorůstající pod krytinu apod.). Vhodné by bylo také alespoň v horní části u líce západní stěny provést odkop a funkční drenáží svést přímou srážkovou vodu dále od objektu.

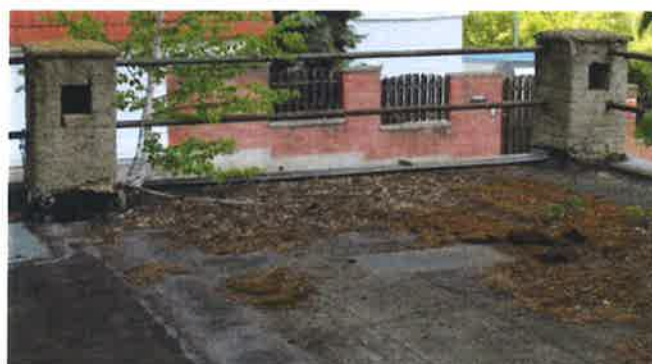
obr.8

Zde je nutné upozornit na skutečnost, že v současné době není jasný způsob odvodnění střechy posuzované garáže! Střecha garáže jistě byla při výstavbě vyspádována nejkratším směrem, tedy příčně na sever. V současné době je nad severní stěnou posuzované garáže však patrný ozub –viz obr. 8 a obr.10, který brání volnému odtoku vody !

To, že původní objekt posuzované garáže byl postaven pečlivě svědčí i promyšlené provedení odvětrání vnitřního prostoru garáže, které je do vnějšího prostoru provedeno v rámci čelních zděných plotových pilířků –viz obr.8.

garáže. Na obr. 8 a 10 je však v současné době patrné vyvýšení v linii u společné stěny obou garáží. Na obr.13 je dohledaná fotografie z r. 2014, kde je nad přistavěnou garáží patrné stará oplechování atiky nad vjezdem a žlab podél severní stěny. V ploše střechy obou garáží není na této fotografii žádný ozub patrný !

- ihned odstranit vzrostlý stromek na straně východní fasády a po vyjmutí opravit asfaltovou krytinu.

- provést opravu střechy, minimálně v nezbytném rozsahu. V této souvislosti uvádím, že ve vnitřním prostoru posuzované garáže nebyly při prohlídce shledány stopy po přímém zatékání shora. Nicméně je určitě nutné provést opravy podél atik a samozřejmě v součinnosti s majitelem přilehlé garáže obnovit řádné odvodnění střechy směrem na sever, tedy tak, jak bylo zamýšleno už při výstavbě i v projektu přístavby garáže z r. 1965.

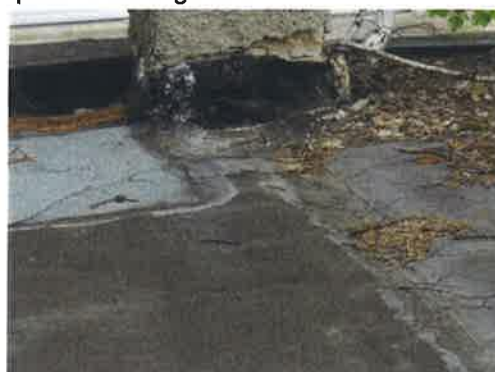
obr.10

detail nad severní stěnou
posuzované garáže

Poté, tak jak je to zřejmé v detailu na obr. 10 byla nad sousední garáží provedená oprava střechy – je patrný asfaltový pás nad atikou nad vjezdem a novější vrstva asfaltové krytiny, důsledně v linii nad střešou přistavěné garáže. Tato oprava byla zřejmě provedená přidáním dalších vrstev asfaltových pásů, bez odebrání původních. Tím samozřejmě došlo k navýšení celkové výšky vrstev a k vytvoření výškového ozubu.

Od té doby je bráněno volnému odtoku vody ze střechy posuzované garáže ! Tento fakt považují za významný a je nutné, aby bylo obnoveno odvodnění střechy posuzované garáže tak, jak bylo zamýšleno už při výstavbě, ale i v projektu z r. 1965. Obě střechy mají jednotný spád a v žádném případě nebylo možné provádět na sousední garáží jakékoliv úpravy, které by volnému odtoku vody z posuzované garáže bránily.

V současné době jde pravděpodobně o místo, kde se drží voda, což vzhledem k vytvořenému rigolu bylo možné očekávat. Nicméně jde o stav, který je zapříčiněn způsobem provedených oprav nad střešou přistavěné garáže (majitel p. Tischer).

- majitel sousední garáže by měl ihned zajistit nápravu stavu, který způsobil navýšením vrstev hydroizolací na své střeše, čímž zamezil volnému odtoku vody ze střechy posuzované garáže.

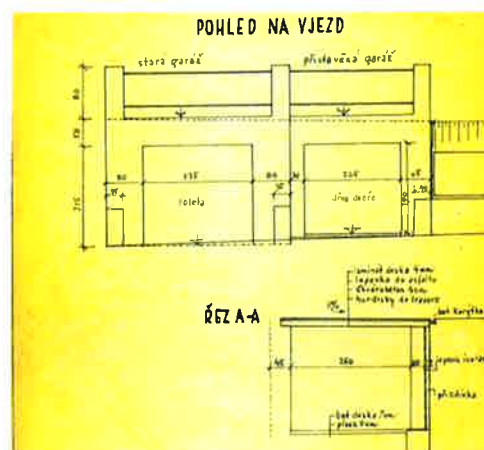
obr.11 obr.12

Na obr.12, v „řezu A-A“ je patrné, že nosná konstrukce stropu nad přístavovanou garáží je uložena na původní severní obvodovou stěnu „staré garáže“, kótovanou v tl. 45cm o plném průřezu. Sklon střechy je vyznačen směrem na sever a jak je vyznačené v „Pohledu na vjezd“ čárkovaně sklon střechy přístavěné garáže měl navazovat na sklon střech původní
