Zápis z kontroly provádění statického zajištění

Provádění statického zajištění domu č.p. 12, k.ú. Jinočany, které provádí majitel sousedního domu č.p. 31 Volodymyr Krynytskyy a jímž se odstraňují následky havárie z konce února roku 2009 jsem shlédnul jednak 23.8.2009, jednak 14.11.2009.

STATICKÝ POSUDEK
aktuálního stavu opěrné zdi pod základy
sousedního domu
u stavby č.p. 31, k.ú. Jinočany
s návrhem opatření

Datum: 26. února 2009

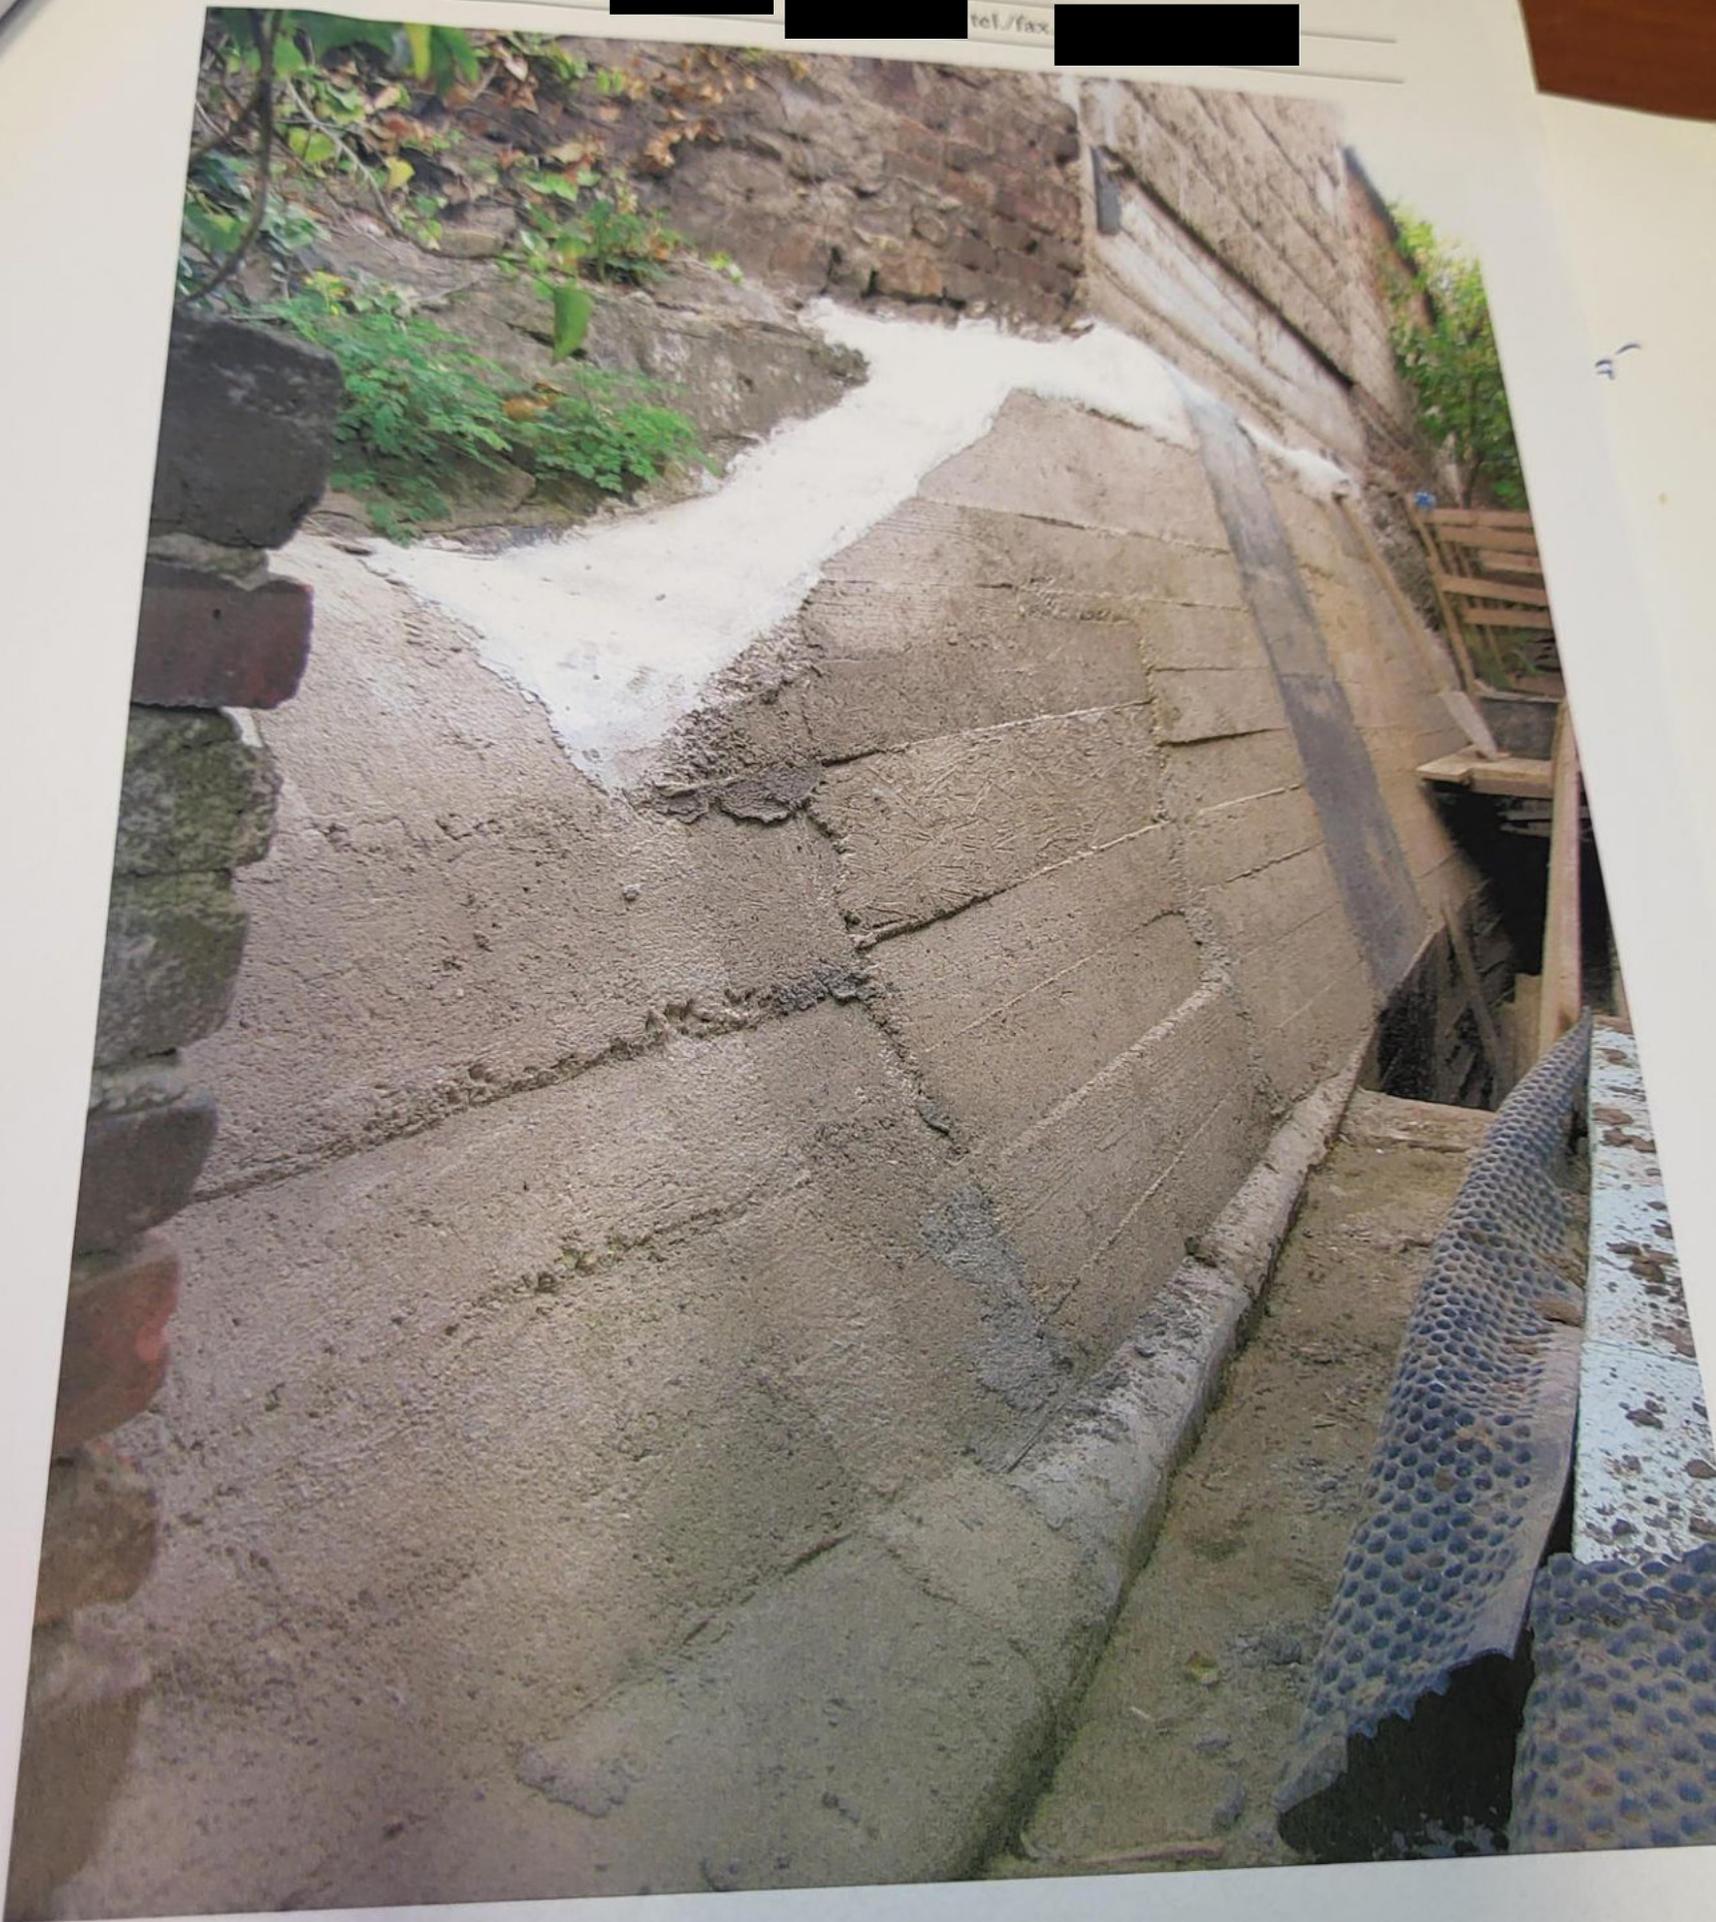
1) Podchycení základů č.p. 12, pohled od východu, stav 23.8.2009

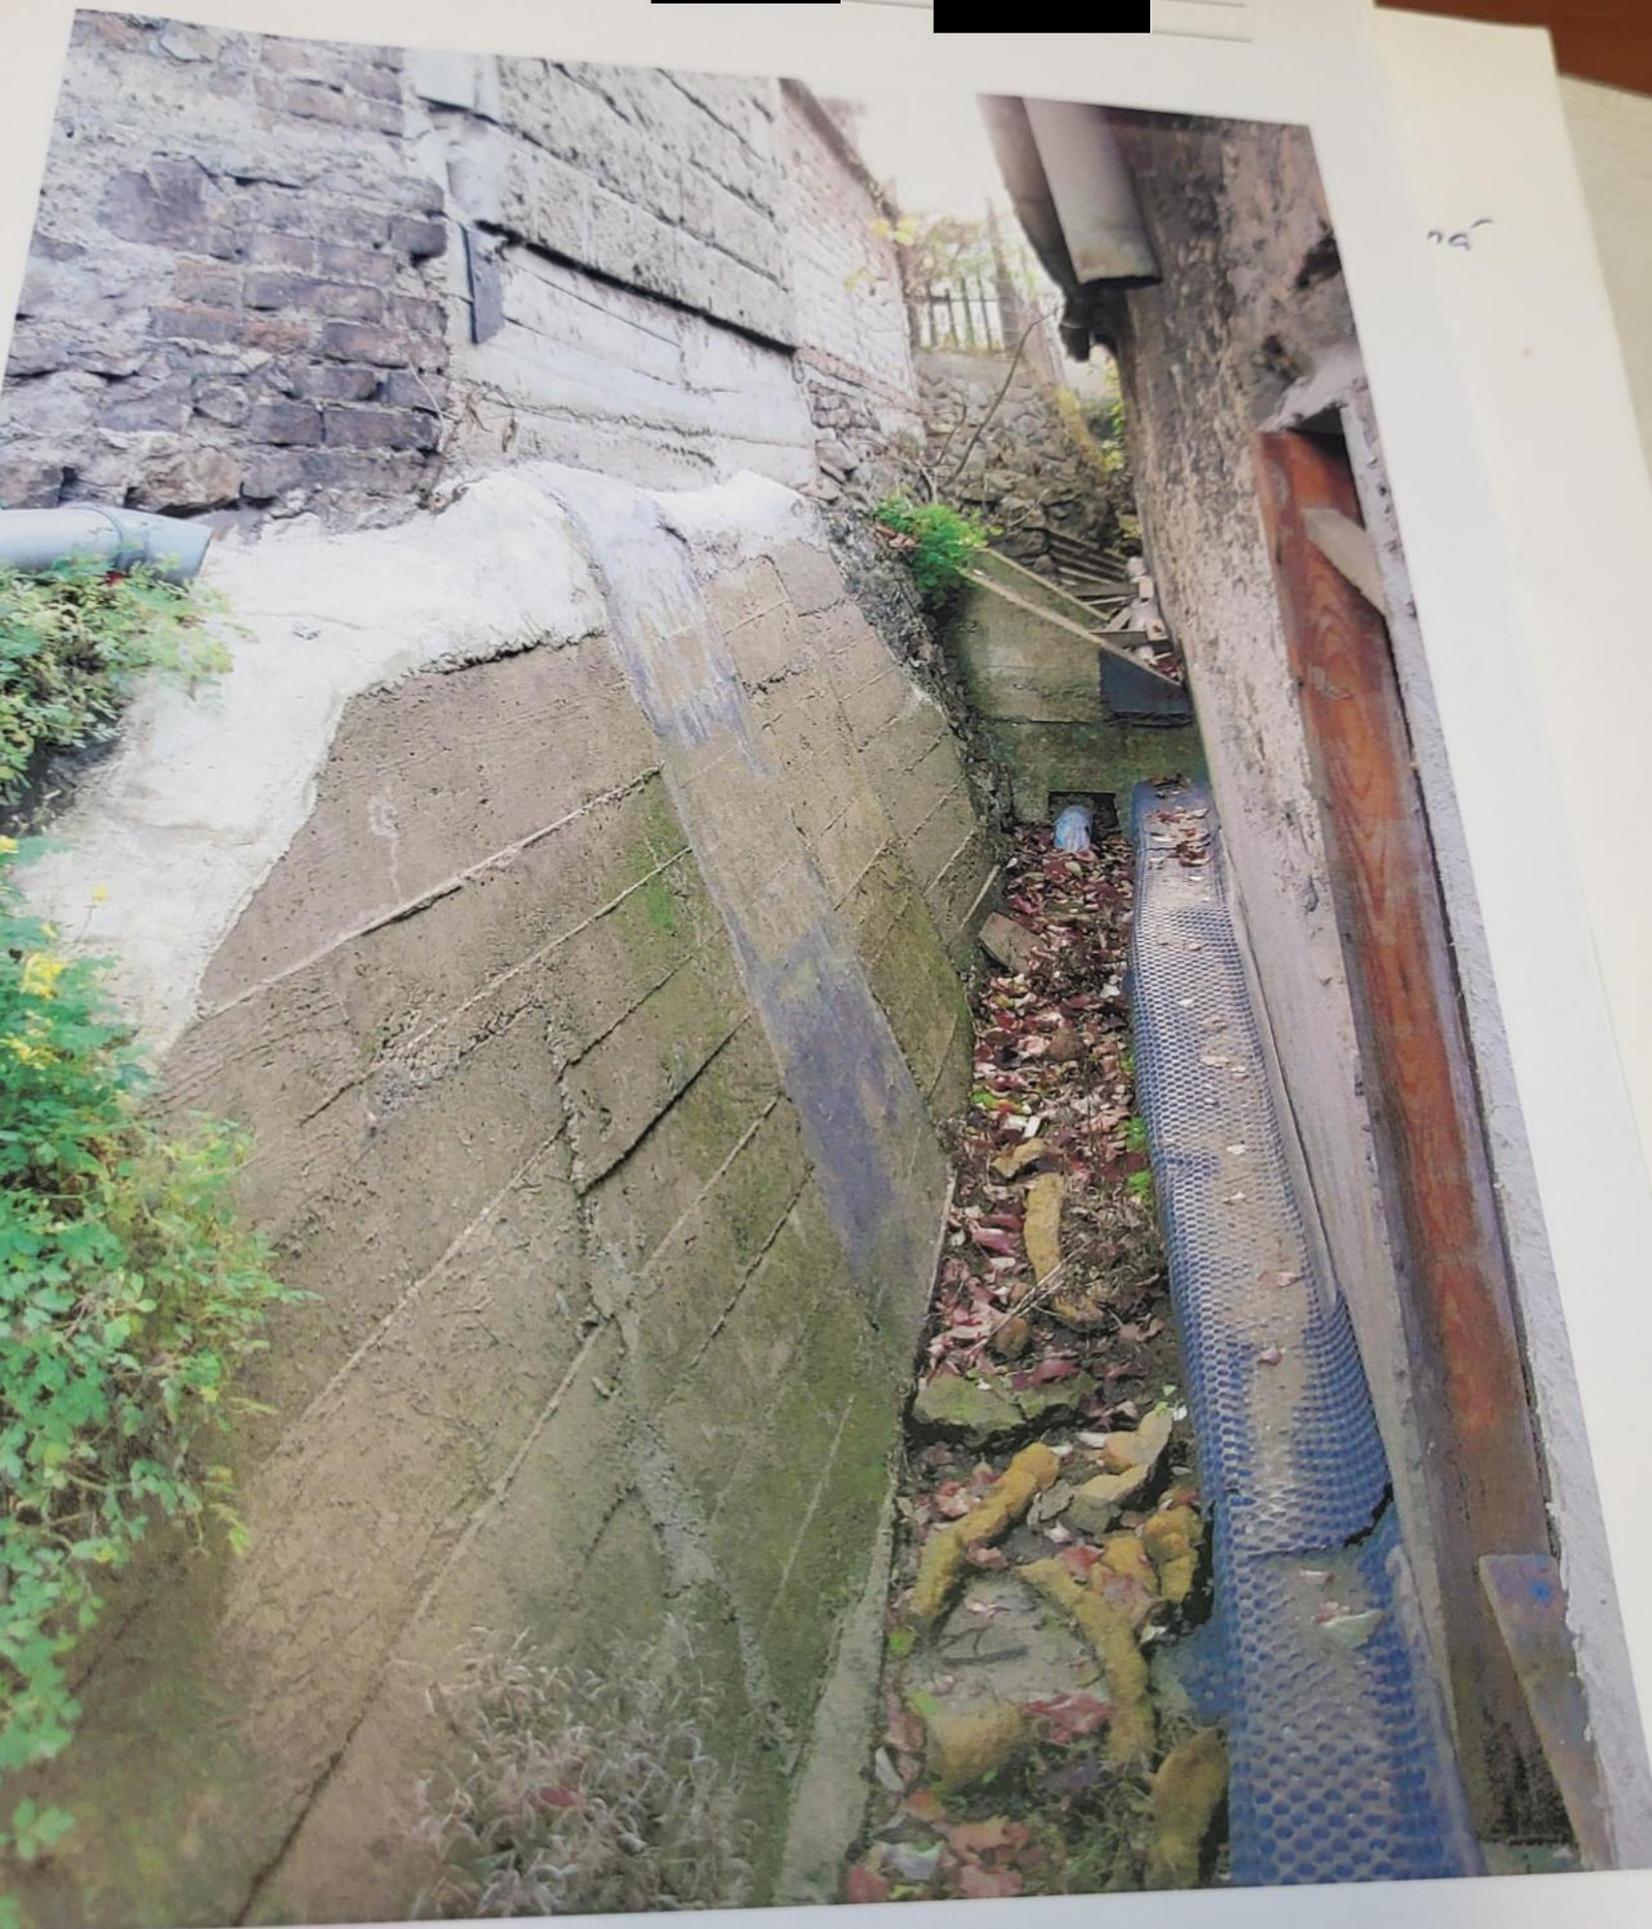
základů č.p. 12, pohled od východu, stav 14.11.2011

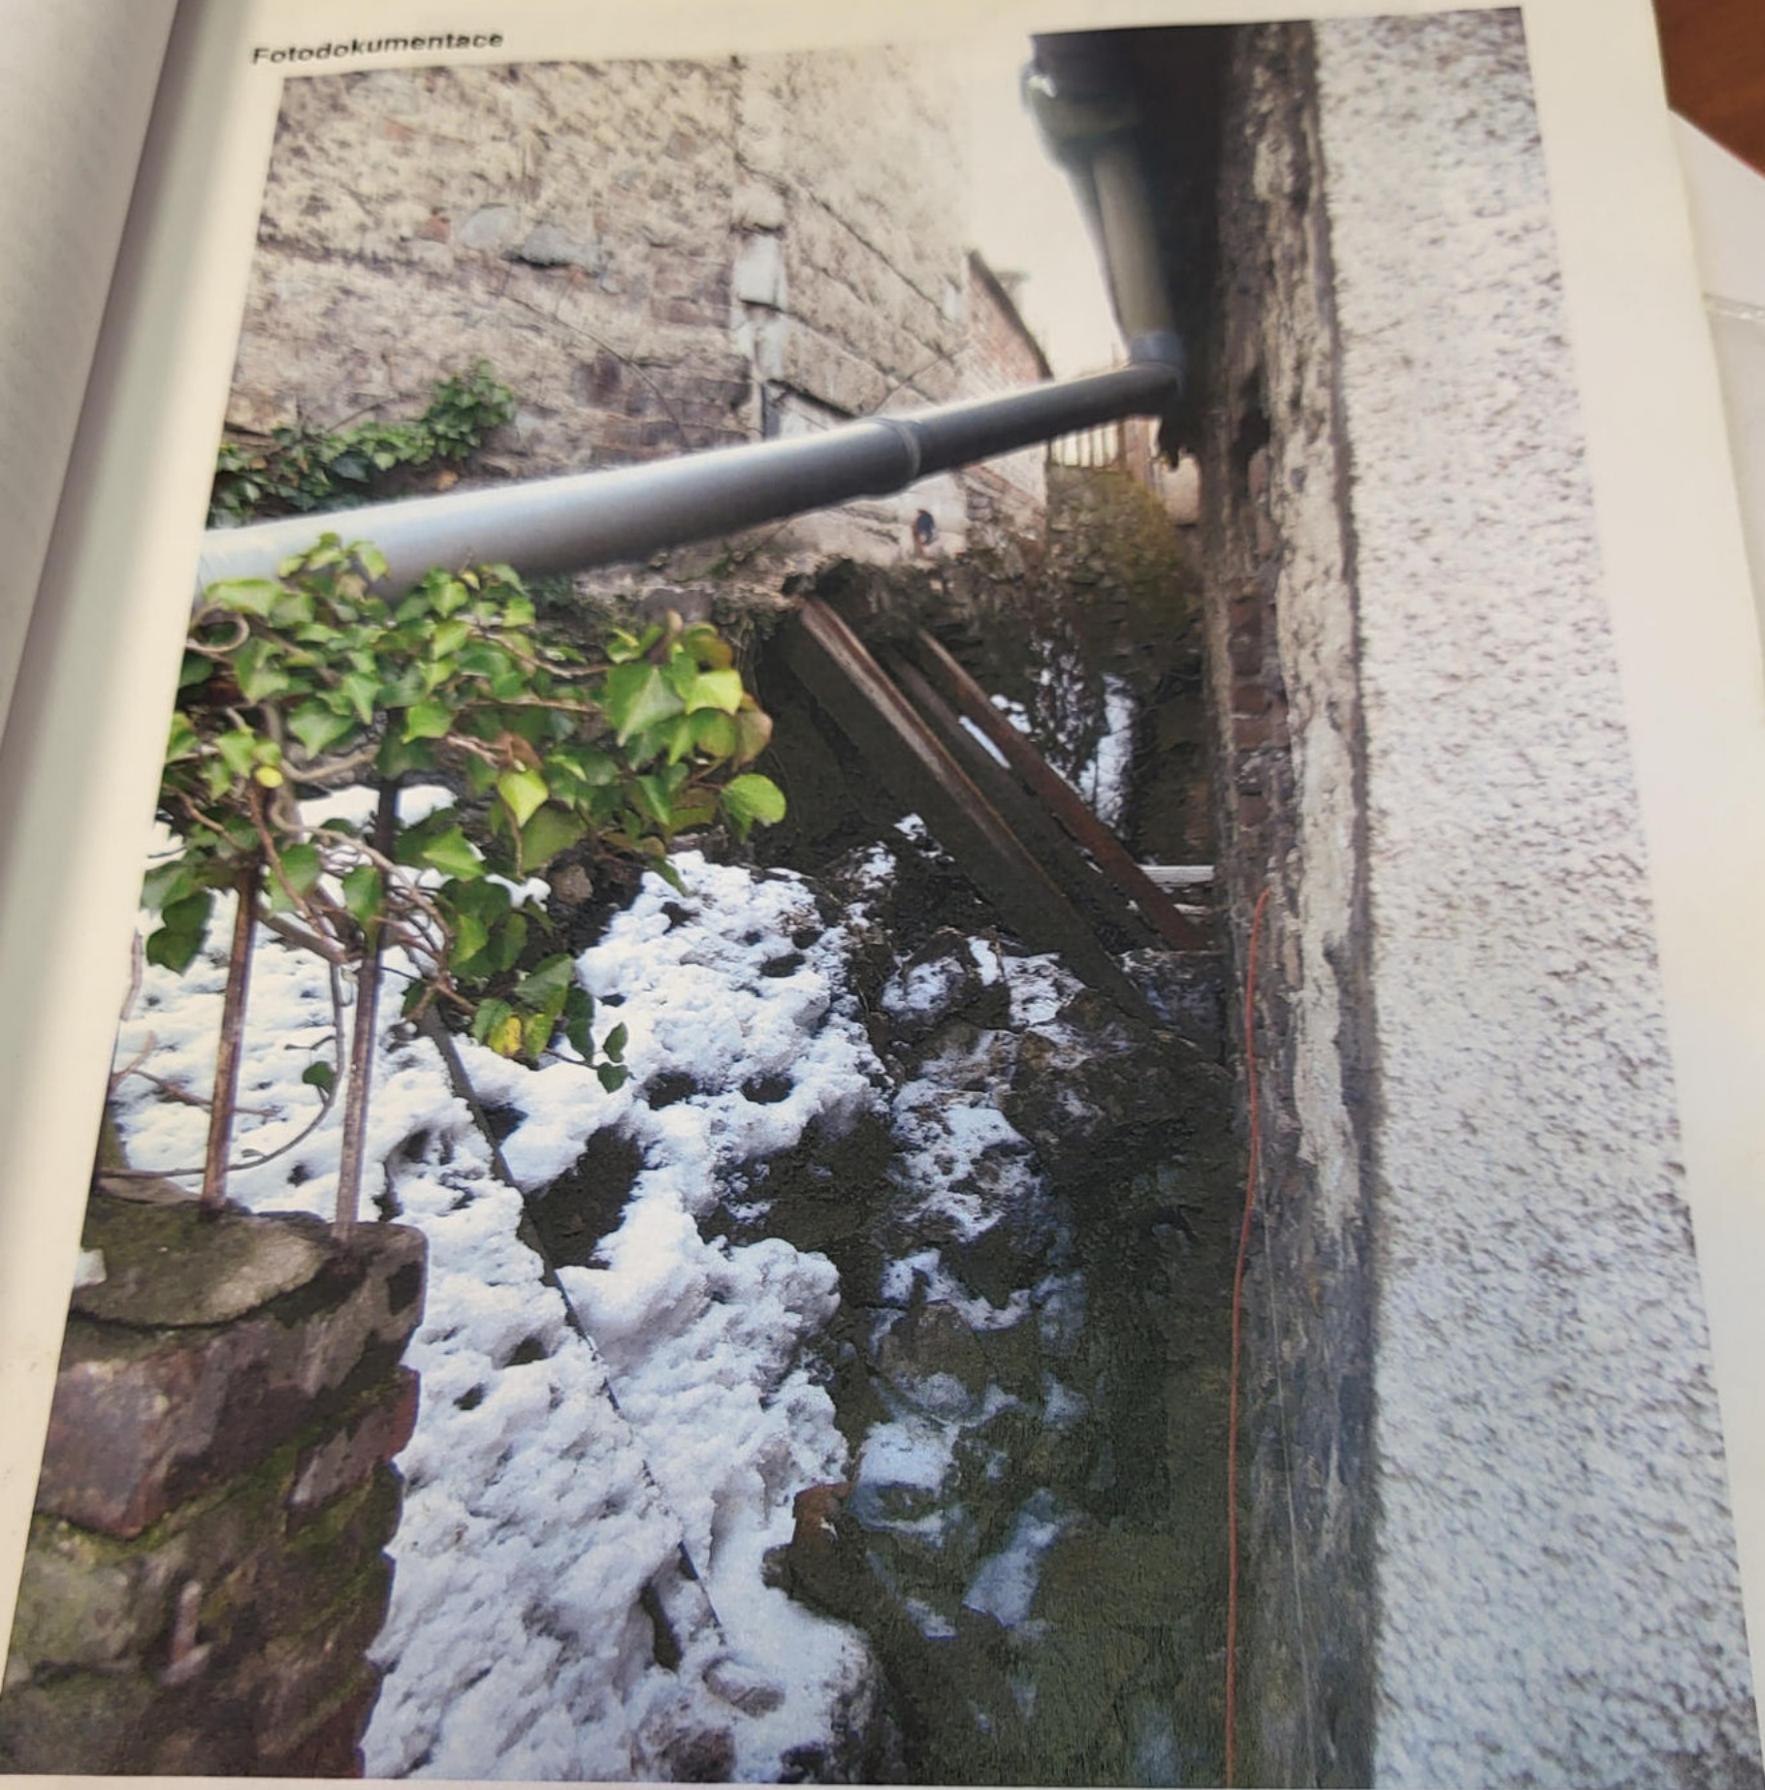
Foto č. 1 Pohled do mezery mezi č.p. 31 (vpravo) a č.p. 12 (vlevo). Pod dřevěnými
opěrami je vidět zřícené zdivo obkladní stěny.

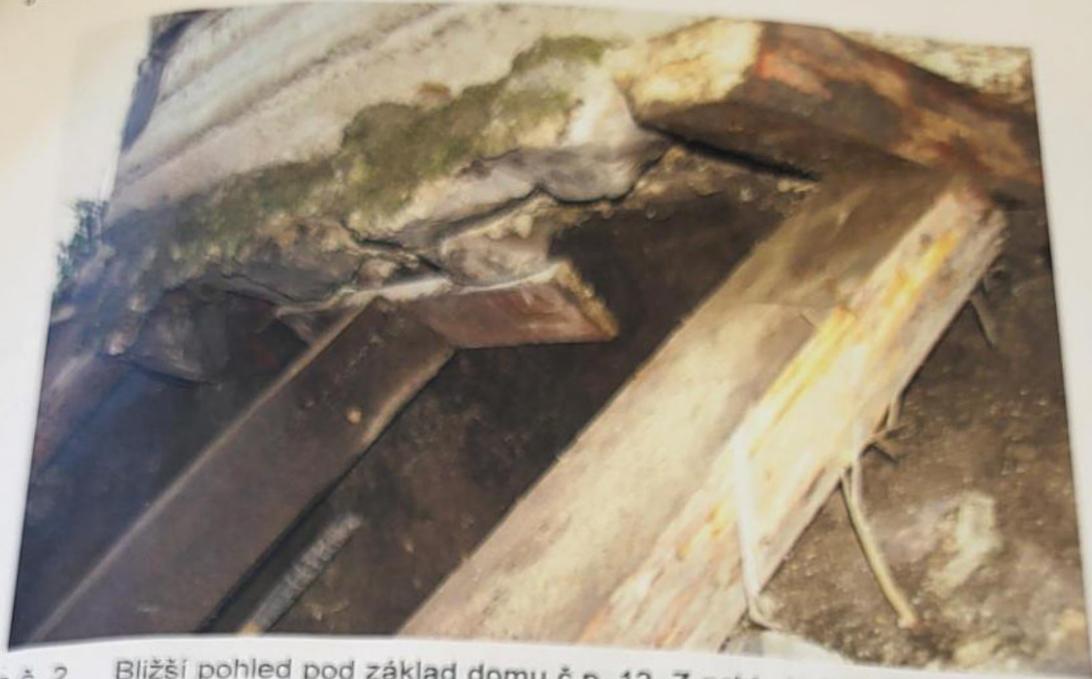
Foto č. 2 Bližší pohled pod základ domu č.p. 12. Z pohledu je patrné, že zřícená stěna byla skutečně slabá, tedy pouze obkladní a na celkovou stabilitu svahu neměla velký vliv. Chybí však jako podpora základu.

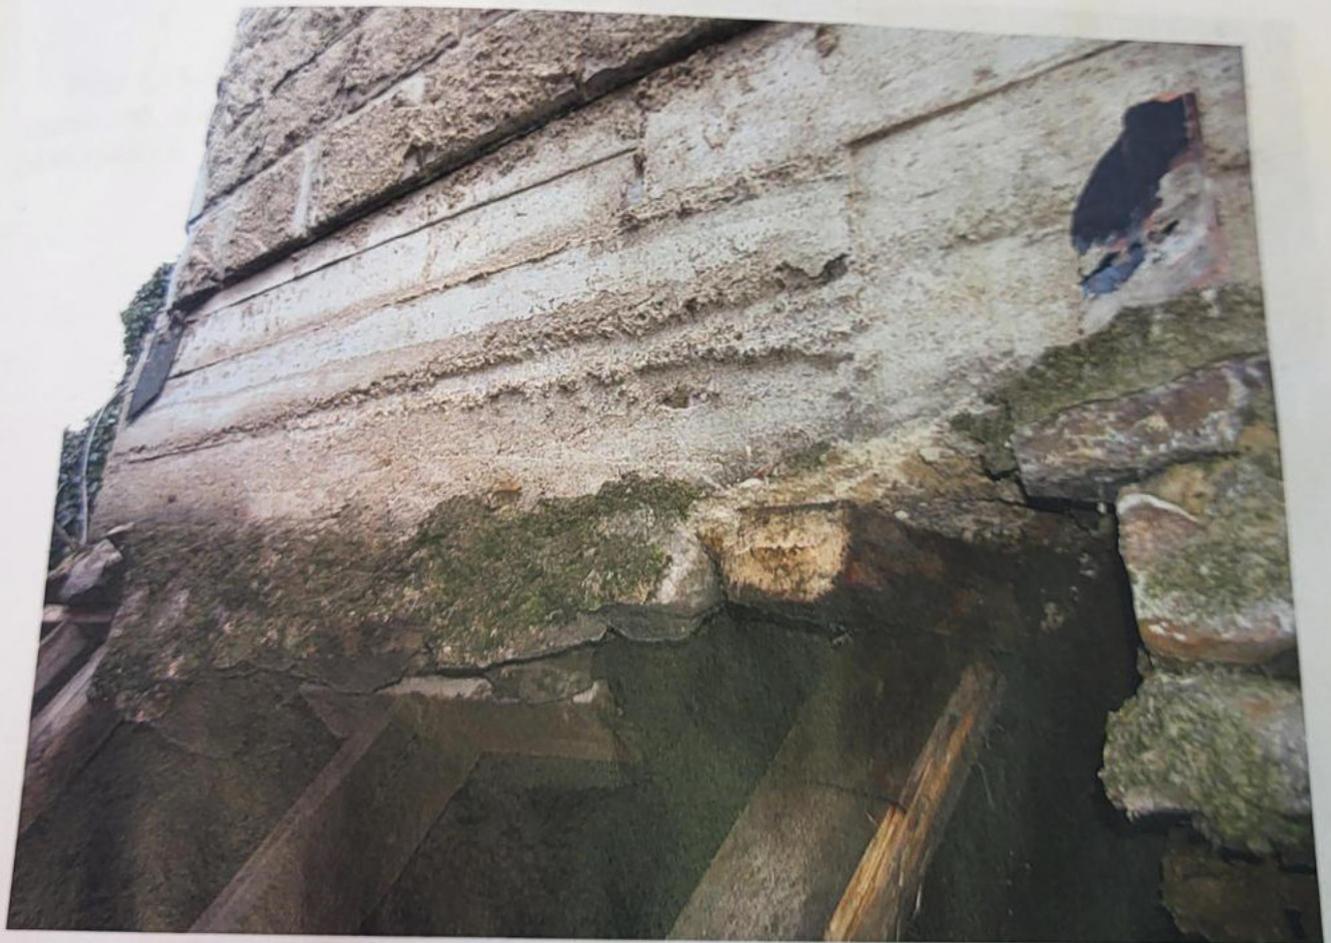
Foto č. 3 Pohled na základ č.p. 12. Základ je zatím neporušen a ani nesednul. Podle výpovědi spolumajitelky č.p. 12 nejsou zatím z vnitřní strany stěny nad základem žádné trhliny.

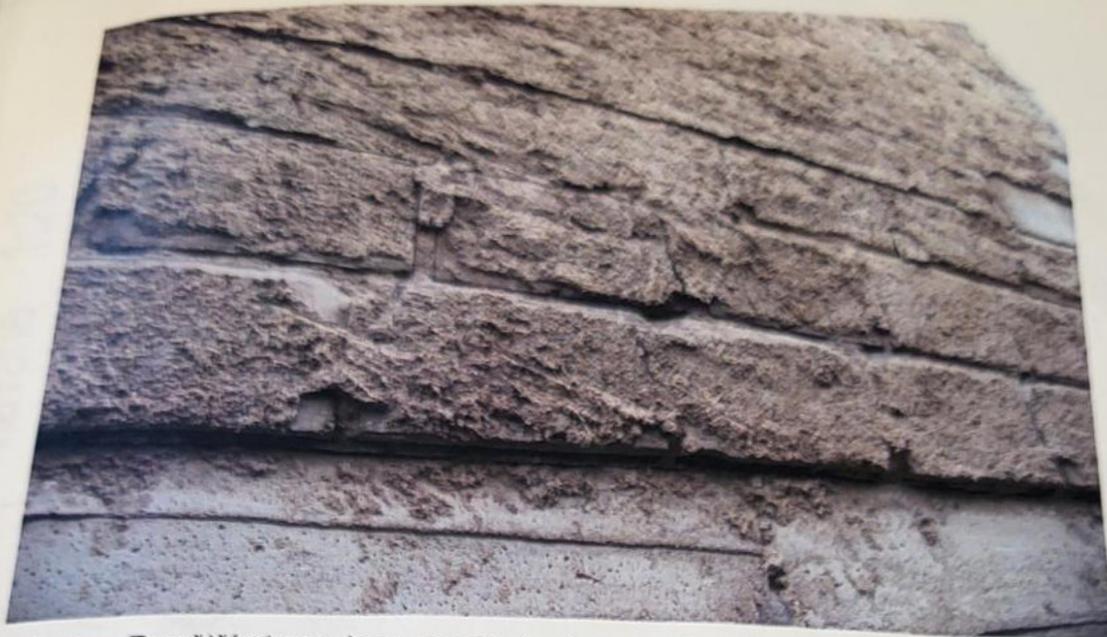
Foto č. 4 Z vnější strany jsou mezi tvárniciemi stěny č.p.12 nad základem patrné trhliny (zejména v ložných spárách). Protože je základ neporušen a ani na vnitřním líci stěny nejsou dosud žádné trhliny, musely tyto trhliny ve stěně být již před havárií.

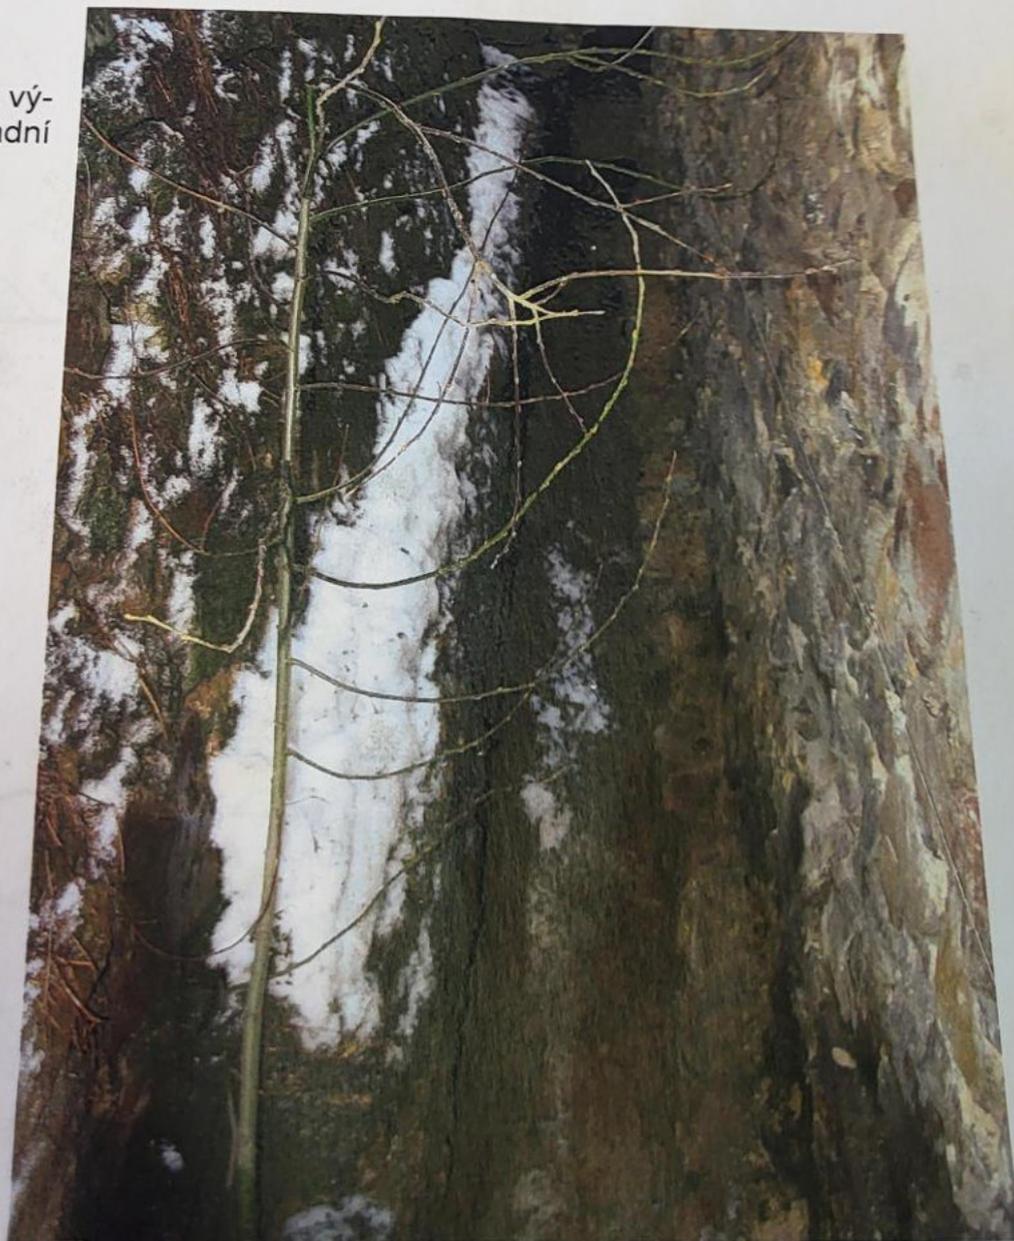
Foto č. 5 Pohled od východu do nezřícené západní části výkopu.
