Akce: Statické posouzení poruch JZ nároží a Z.štítu ve dvorním traktu, návrh řešení

Místo: 6.NP objektu Vrchlického 493/43, Praha 5

TP – 008/2023

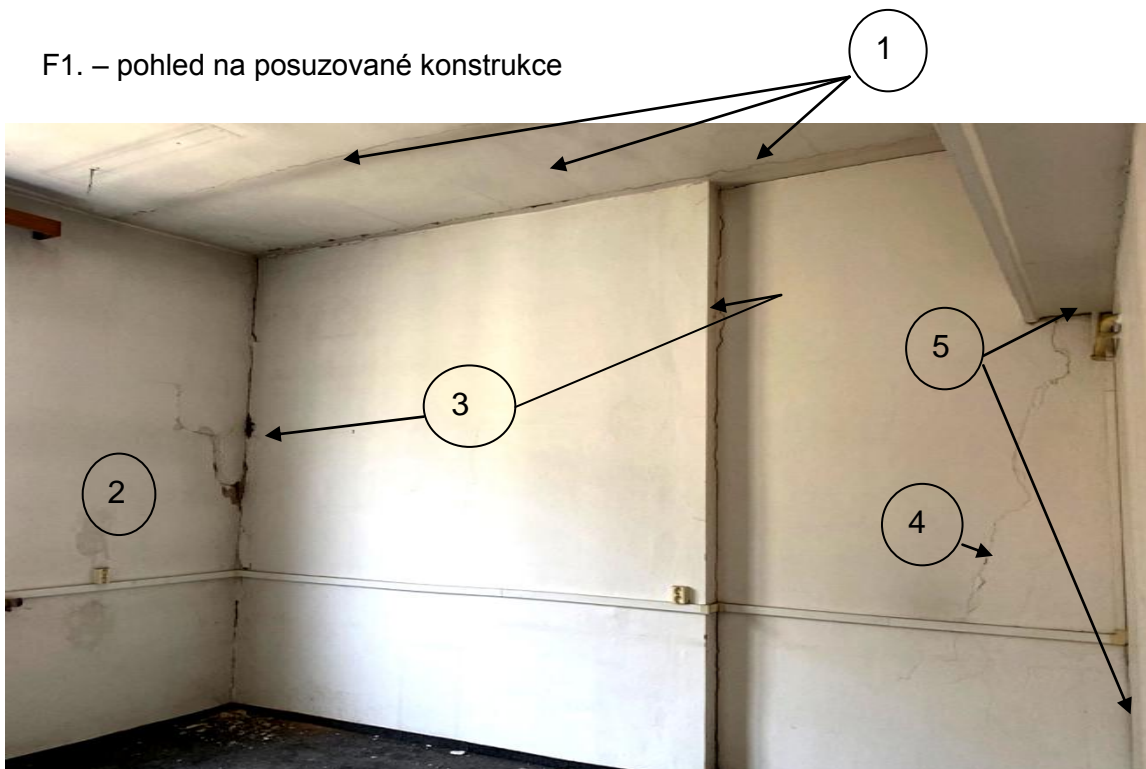
F1. – pohled na posuzované konstrukce

Podle stavu na místě nosnou konstrukci střechy nad dodatečně provedenou nástavbou obj. č.p.493/43 tvoří ocelové nosníky ukládané na dodatečně vyzděnou podélnou obvodovou stěnu a na nadezdění nad původní střední podélnou stěnu. Ocelové nosiče se v omítkách propisují jinou barvou omítky v šíři pásnic z důvodu kondenzace vlhkosti. V liniích prvních dvou nosníků podél Z. štítu jsou stropní omítky pod nosníky porušené trhlinami, výrazněji krajní nosník podél štítu. Tyto trhliny jsou důsledkem zvýšeného průhybu ocelových nosníků. Mezi stropní ocelové nosiče jsou vkládané stropní desky. V prvním poli podél Z. štítu se ve větší míře trhlinami propisují jednotlivé desky a to též z důvodu zvýšených průhybů. Popsané poruchy jsou vyznačené na F1-ozn.1.

Navazující předsazené příčné zdivo štítu na F1 ozn.3 je podle otevřené sondy ze stejných cihel, zděné na šířku cihly 115mm, šířka předsazení je cca 160mm. Příčné zdivo není k obvodové stěně řádně zednický provázané. Detail spáry mezi obvodovým a příčným zdivem štítu – viz F4. Ve spáře není ani maltování, místy je patrné vyplňování papírem. Stav na vnitřním okraji předsazené příčné stěny je na F5, kde je patrná řada rozvodných krabic jejich účel mi znám není. Po otlučení části nestabilních omítek u spodní krabice je patrné, že i přilehlá část příčného zdiva zde dříve končila – je patrné zaomítnutí a výmalba – viz F6.

Do trhliny ozn.4 na F1 byla provedená sonda a bylo zde zjištěno, že jde o linii styku různých materiálů. Směrem k vnitřní podélné stěně jde o slabší beton, na druhé straně trhliny je pod omítkou patrná cihla. Domnívám se, že jde o místa, kde jsou poruchy v omítkách patrné ze strany obj. 484 – viz F7, dle podkladů ad /2/, podklad bohužel nezahrnoval celkový pohled na štít. I přes snahu statika byl tento prostor vzhledem k pronajmutí, nepřístupný k osobní prohlídce. Dle vyjádření pana Červenky, správce v obj. č.p.484, se stejné trhliny objevují vždy znovu v nové výmalbě. K žádným zásadním opravám tohoto zdiva nedošlo ani při provádění poslední rekonstrukce v objektu č.p.484, kdy pravděpodobně byl proveden jak nový střešní plášť, tak i nové opláštění atiky a dle stavu i nový SDK stropní podhled a nové příčky v dvorním traktu. Navýšení zatížení pak mělo vliv na navýšení průhybu krajního ocel.stropního nosníku a rozvoj poruch ve stropních omítkách

Svislé spáry na F1, ozn. 5 jsou na styku konstrukcí obj. 484 a obj.493. Jde o spáry dilatační na styku dvou konstrukčních celků. Ze strany světlíku je patrné, že při posledním provádění omítek byla dilatační spára chybně přetažena omítkou a samozřejmě v čase došlo k poruše těchto omítek – viz F8. Stávající podélná konstrukce provedená v celé délce podélné stěny objektu s vysokou pravděpodobností původně plnila funkci římsy obvodové stěny původní terasy. Staticky v tom případě jde o konzolový prvek, který k sousednímu objektu vždy jen přiléhal.

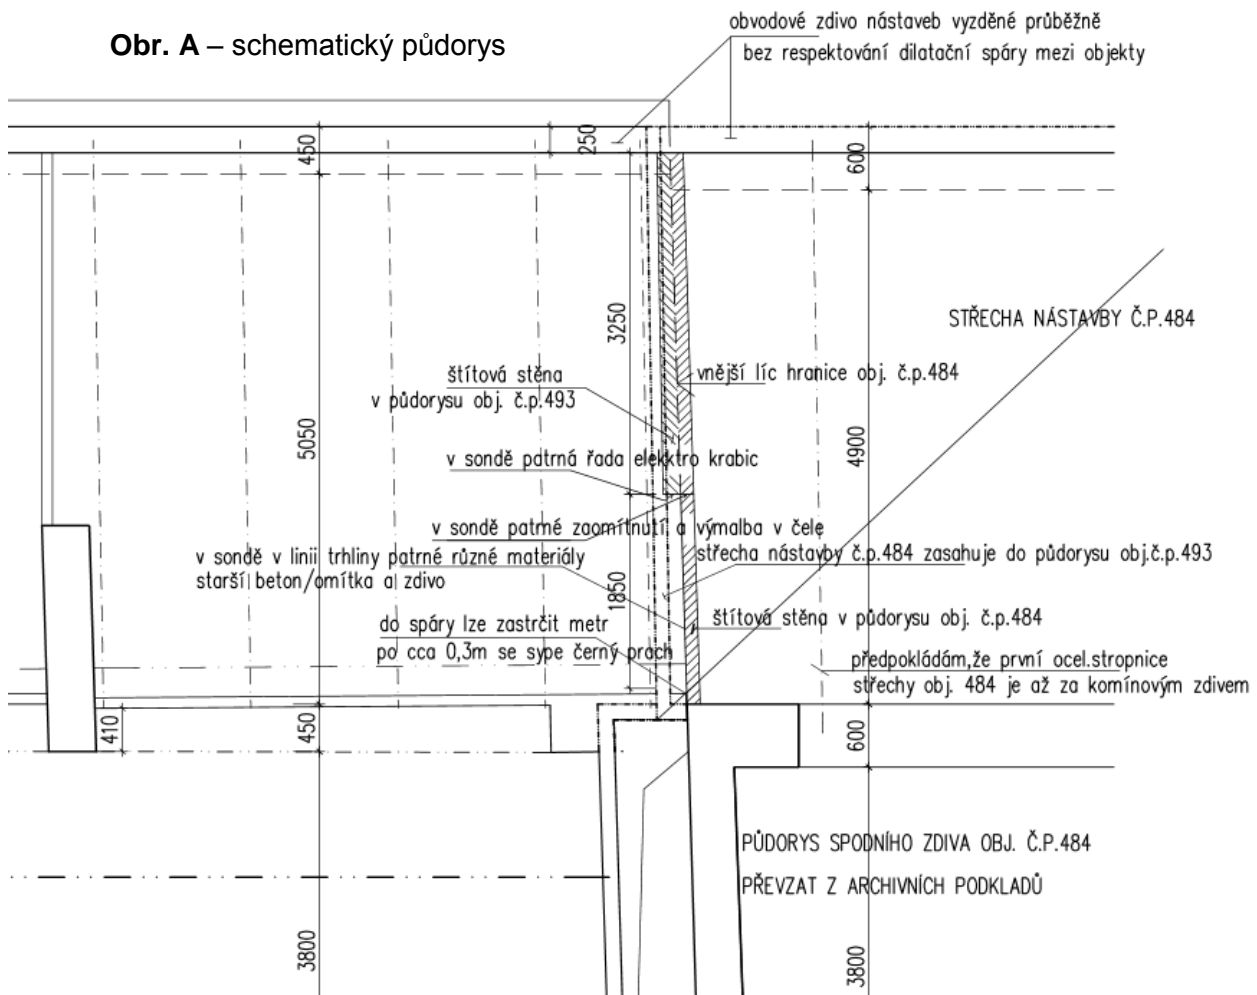
Obr. A – schematický půdorys

Vzhledem k nejasným vzájemným poměrům spodního zdiva a střešních nástaveb jednotlivých objektů provedl statik při prohlídkách zjednodušené zaměření některých rozměrů jak na střeše, tak v 6.NP. Poloha původních, spodních konstrukcí obou objektů je převzata z archivních podkladů ad /1/ a ad /4/. Na základě těchto skutečností je pak zakreslen schematický půdorys – viz obr. A a schematický pohledorez štítovou stěnou – viz obr.B.

Domnívám se, že to bylo hlavním důvodem ukončení střechy nástavby sousedního obj. č.p.484 uvnitř půdorysu objektu č.p.493. Nad krajním ocelovým stropním nosníkem obj. 493 je pak vyžděné zdivo pod stropní desky zastropení obj. 484. Předsazené příčné zdivo v délce cca 3,25m je provedené po okraji spodního zdiva obj. č.p.493. Navazující zdivo v délce cca 1,85m směrem ke střední stěně je částí štítového zdiva obj. 484, které je vyžděné po linii spodního zdiva obj. 484

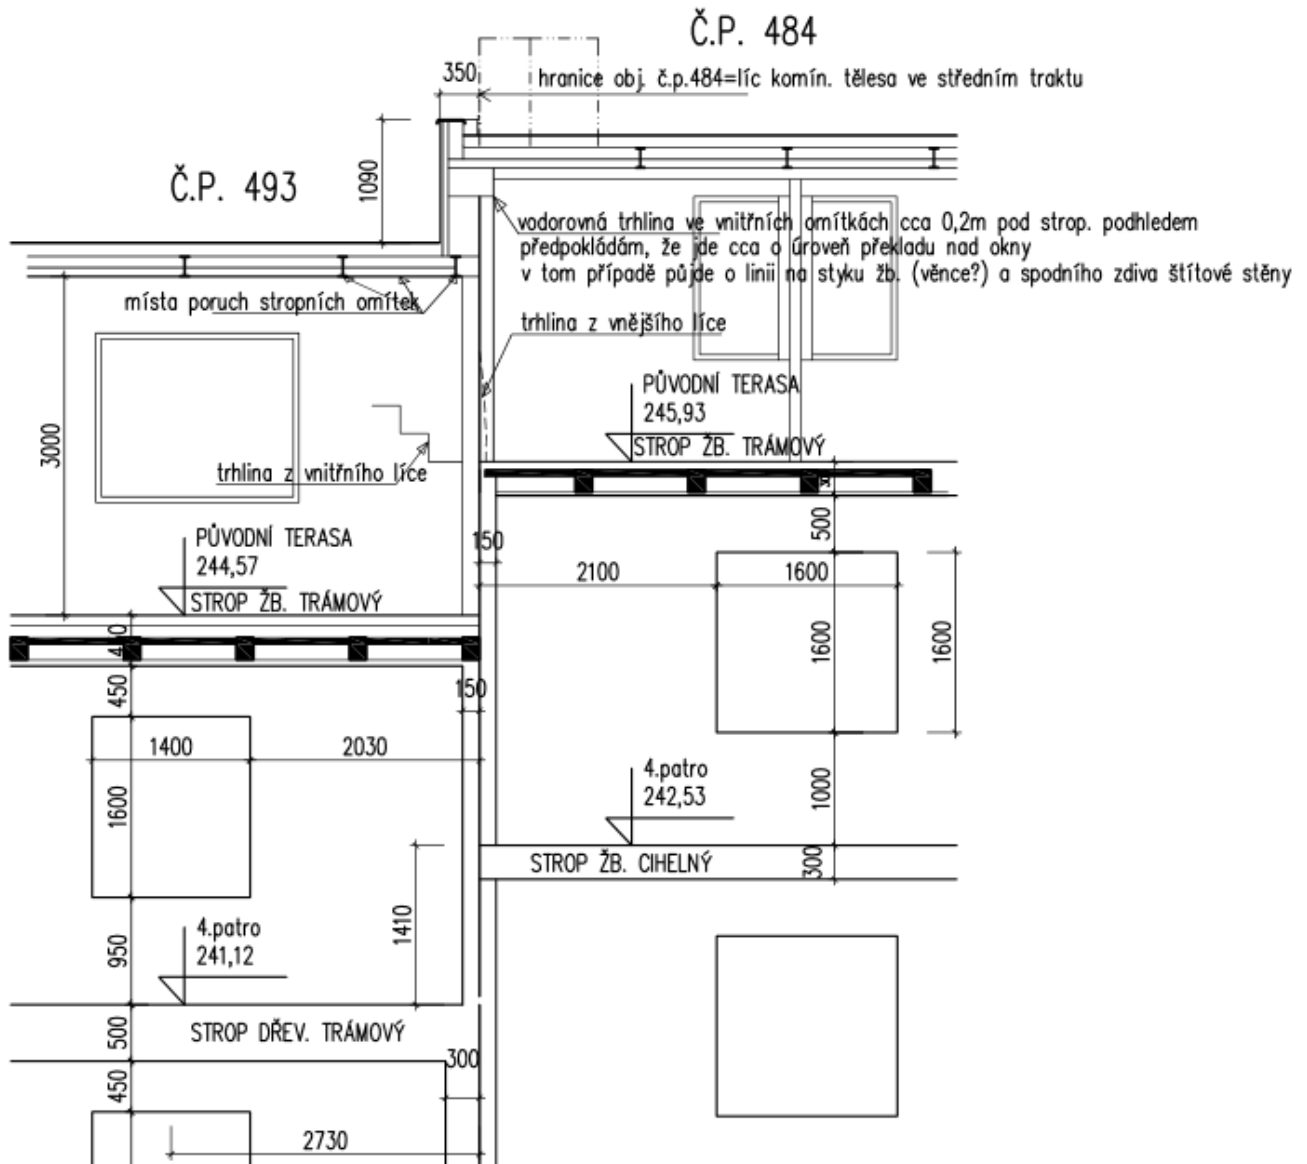
Obr. B – schematický pohledorez na obvodovou stěnu do dvora

Podle stavu na místě je obvodové zdivo nástavby zděné z děrovaných cihel typu CDm, rozměr 240x115x115 a je vyzděné na šířku 240mm, tl. včetně omítek cca 280mm. Podle průběhu trhlín z vnějšího a vnitřního líce je obvodové zdivo obou nástaveb provedené jako průběžné, při zdění zřejmě nebyla respektována dilatační spára mezi oběma objekty. Trhliny ve vnitřních omítkách v 6.NP – viz F1, ozn.2. Stav omítek obvodového zdiva z vnějšího líce – viz F2, F3. Stupňovitá trhlina ve vnitřní omítce probíhá ložnými a styčnými spárami zdiva a dle polohy je patrné, že trhlina vychází z úrovně původního stropu objektu č.p.484. Výraznější trhlina patrná ve vnějších omítkách je v linii nad původní dilatační spárou mezi oběma objekty. Trhliny v obvodovém zdivu nástavby jsou vyznačené do pohledorezu obr. B.
