**Posouzení stavu střechy a teras bytového domu  
Vrchlického 483/47 Praha 5, vč. návrhu opatření**

**Stavba:** Bytový dům Vrchlického 483/47, Praha 5

**Posuzovaný objekt:** Posouzení stavu ploché střechy a teras

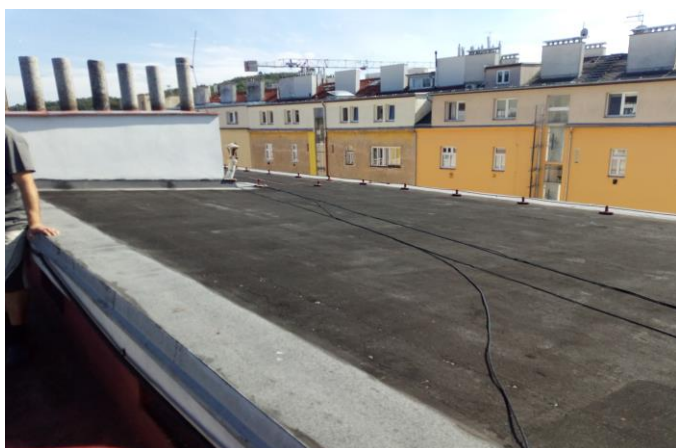
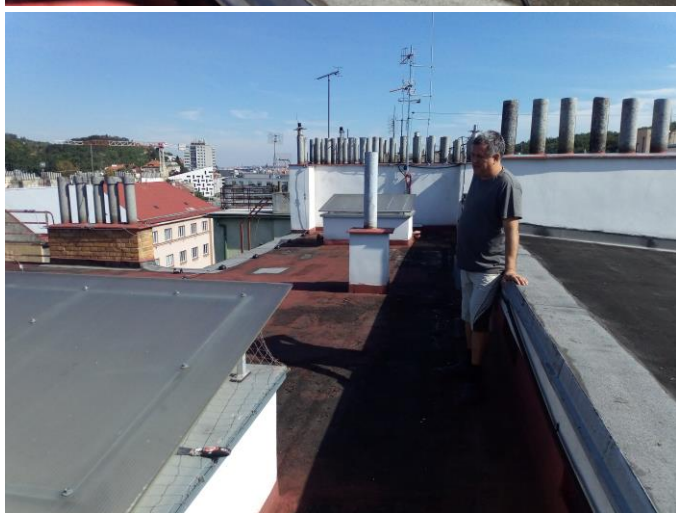
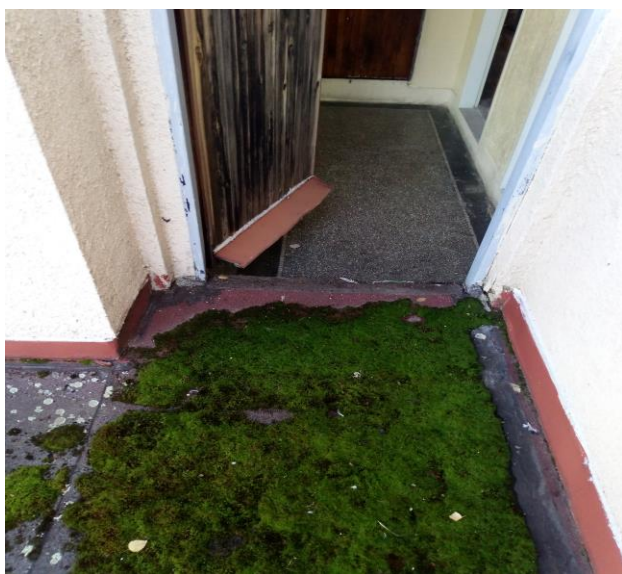
1. Jedná se o plochou nedostatečně zateplenou střechu s živičnou izolací stáří cca 25 let. Živičná hydroizolace je popraskaná, zvlněná, křehká, nakorodovaná od mechů a nefunkční. Detaily ukončení živičné krytiny u vystupujících konstrukcí jsou vyžilé a nefunkční a z tohoto důvodu dochází k zatékání – viz foto.

2. Střecha a terasy nejsou dostatečně tepelně zaizolované a z tohoto důvodu dochází i ke kondenzaci vodních par ve střešním souvrství zejména v oblasti tepelných mostů a následně ke vzniku mokrých skvrn v obytných prostorech na stropě pod střechou. Stav je ještě zhoršený tím, že střešní souvrství není odvětrávané.

3. Stav životnosti konstrukcí : (100% nové, 0% totálně vyžilé)

Světlíky a komíny - 90%

Klempířské výrobky vč. detailů – 90% až 20%

Hromosvod – 90%

Živičná izolace 20%

Zábradlí – 50%

Dveře na terasu – 10%

1. Vyčistit a uklidit střechu a provést nátěr jejího povrchu reflexním asfaltohliníkovým nátěrem RENOLAST příp. obdobným materiálem. Toto opatření jen opraví povrch živičné izolace a zabrání zatékání střechou, ale neřeší kondenzaci vodních par ve střešním plášti. Dále je třeba opravit zatmelení všech spár. Životnost tohoto opatření odhaduji na 2 – 5 let, cenu do cca, 200 000,-Kč.

2. Nechat vypracovat projektovou dokumentaci vč. rozpočtu na generální opravu střechy vč. jejího zateplení. Provedení střech a teras doporučuji následující :

- tepelně zaizolovat střechu min. 2x 8cm polystyrenem se systémem odvětrávání
  - provést nové oplechování z poplastovaných plechů a nové okapní žlaby

- provést novou hydroizolaci z PVC (jako je provedeno na střeše sousedního domu) vč odvětrávacích prvků
  - opravit detaily u komínů, světlíků, všech prostupů vč. odvětrání kanalizace, navýšit a opravit zábradlí

- vyměnit stávající dveře na terasu vč. zárubně a detailů tak, aby nedocházelo k zatékání. Doporučuji provést nad těmito dveřmi ochrannou markýzu.
  - provést nový bleskosvod

- repasovat světlíky
  - dovoluji si upozornit na skutečnost, že nástavce komínových vložek jsou v azbestocementovém provedení. Při jejich úpravách a likvidaci je třeba postupovat dle platných předpisů.
