STATIKA s.r.o., Nuselská 2/1, 140 00 Praha 4 Tel. 241401622, 602174265 www.statika.cz, statika@statika.cz
MÚ-OU:	Praha 5		
INVESTOR:	MČ Praha 5		POČET A4: 10
STAVBA - OBJEKT:	Statické vyhodnocení stavu konstrukcí a návrh řešení Garáž Nad Pomníkem 1405/2, Praha 5- Hlubočepy ČÁST: STATIKA		DATUM: 03/ 2021
			STUPEŇ: POSUDEK
			Č.ZAKÁZKY: TP-016/2021
OBSAH:	STATICKÝ POSUDEK A NÁVRH ŘEŠENÍ		REVIZE: 0

Akce: Statické vyhodnocení stavu konstrukcí a návrh řešení

Místo: Garáž Nad Pomníkem na poz.1405/2, Praha 5- Hlubočepy

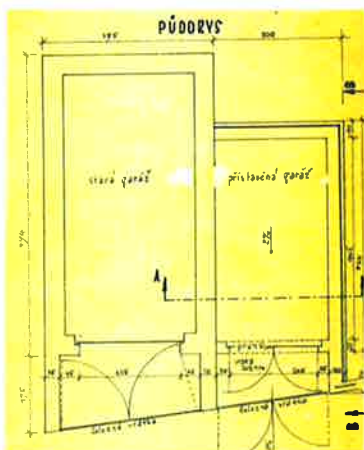
obr.11 obr.12

Dle podkladů ad /2/ byla cca v r.1965 k posuzovanému objektu garáže (ozn.„stará garáž“) přístavěná ze severní strany garáž p. ing Tischera. Stav ze stavební dokumentace je níže.
