Zápis z kontroly provádění statického zajištění

Provádění statického zajištění domu č.p. 12, k.ú. Jinočany, které provádí majitel sousedního domu č.p. 31 Volodymyr Krynytskyy a jímž se odstraňují následky havárie z konce února roku 2009 jsem shlédnul jednak 23.8.2009, jednak 14.11.2009.

STATICKÝ POSUDEK
aktuálního stavu opěrné zdi pod základy
sousedního domu
u stavby č.p. 31, k.ú. Jinočany
s návrhem opatření

Datum: 26. února 2009

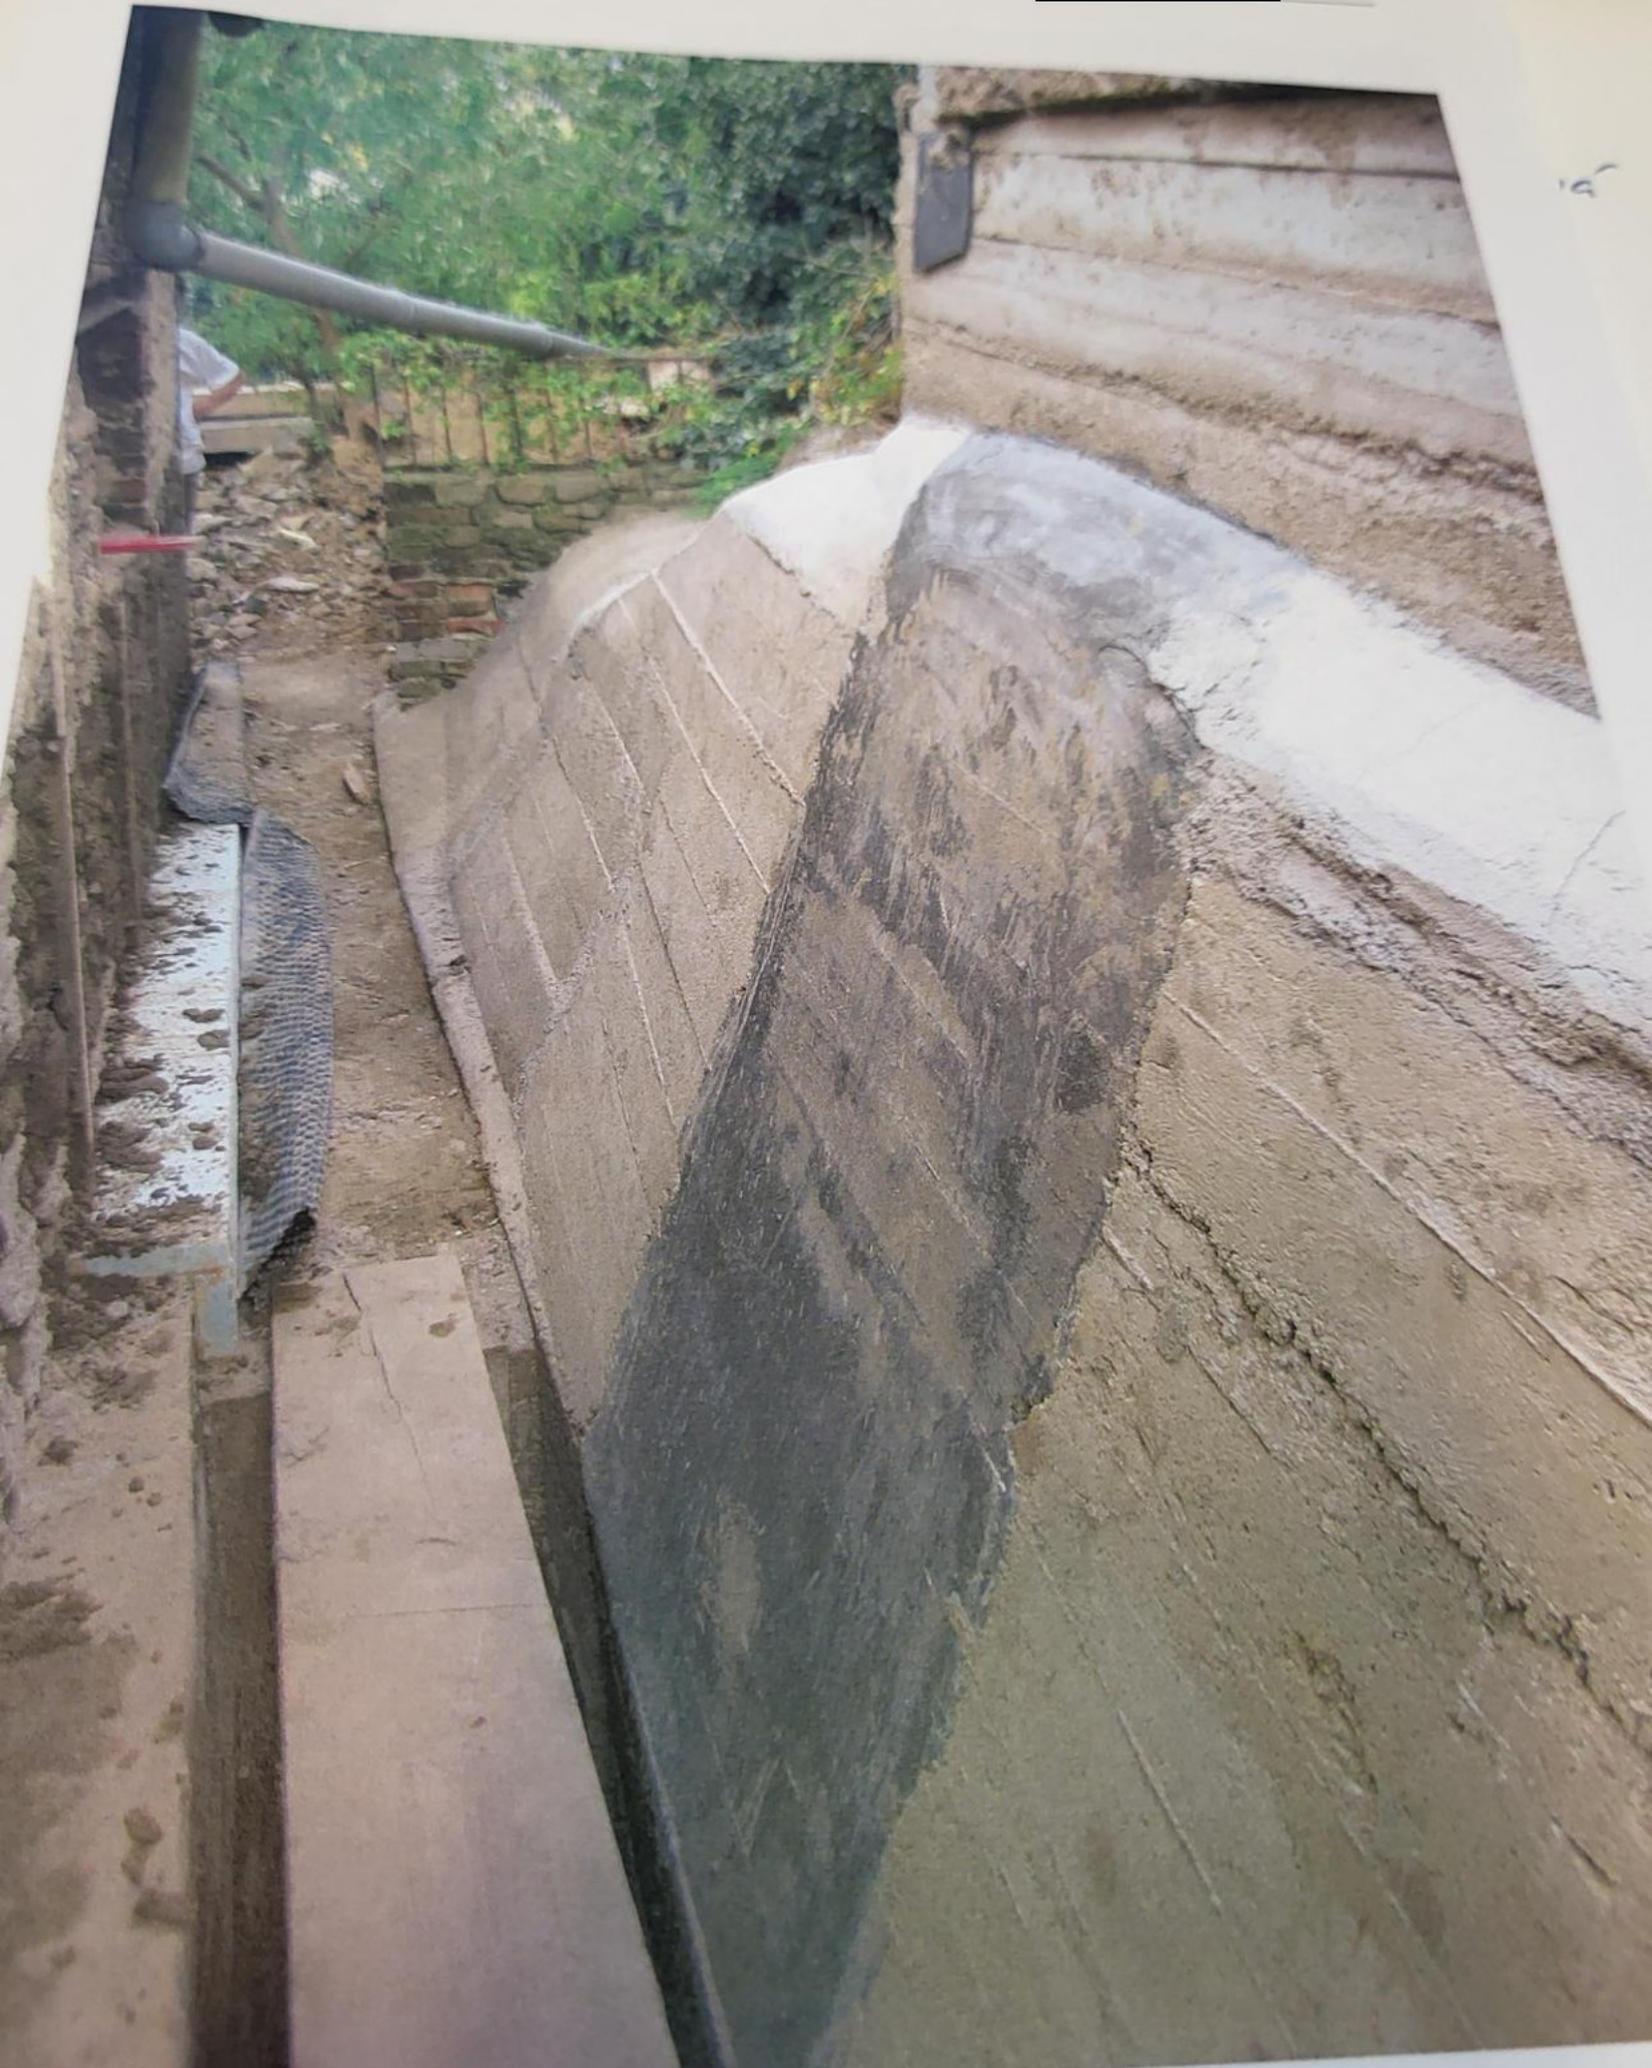
základů č.p. 12, pohled od východu, stav 14.11.2011

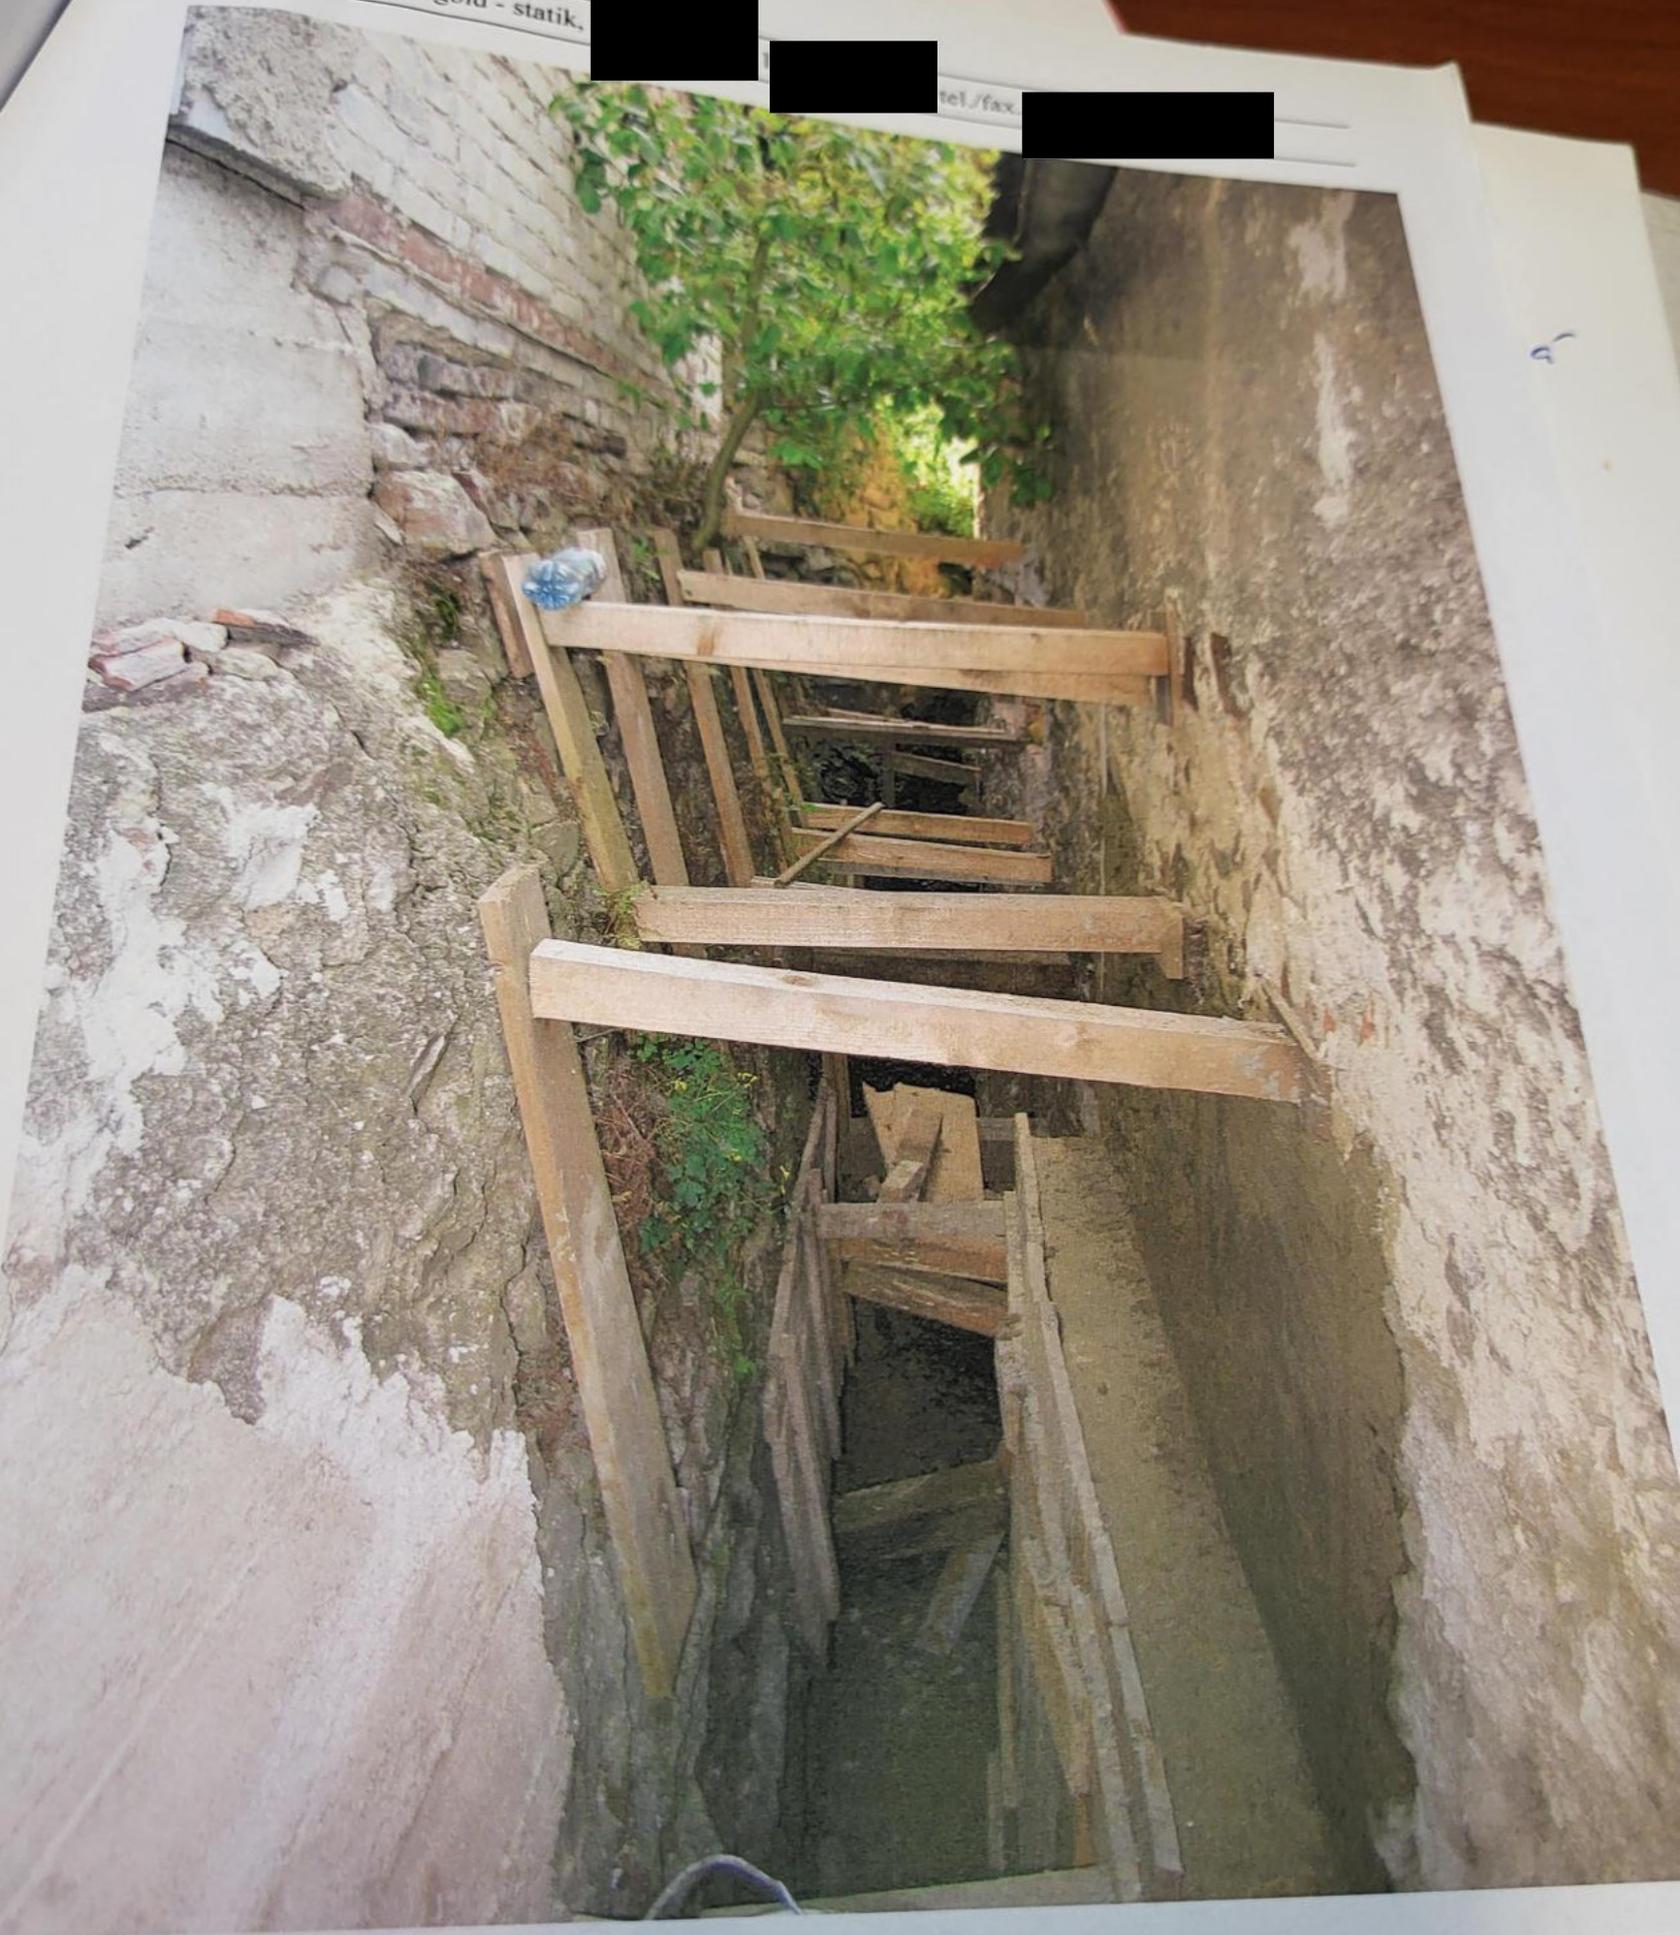
Foto č. 3 Pohled na základ č.p. 12. Základ je zatím neporušen a ani nesednul. Podle výpovědi spolumajitelky č.p. 12 nejsou zatím z vnitřní strany stěny nad základem žádné trhliny.

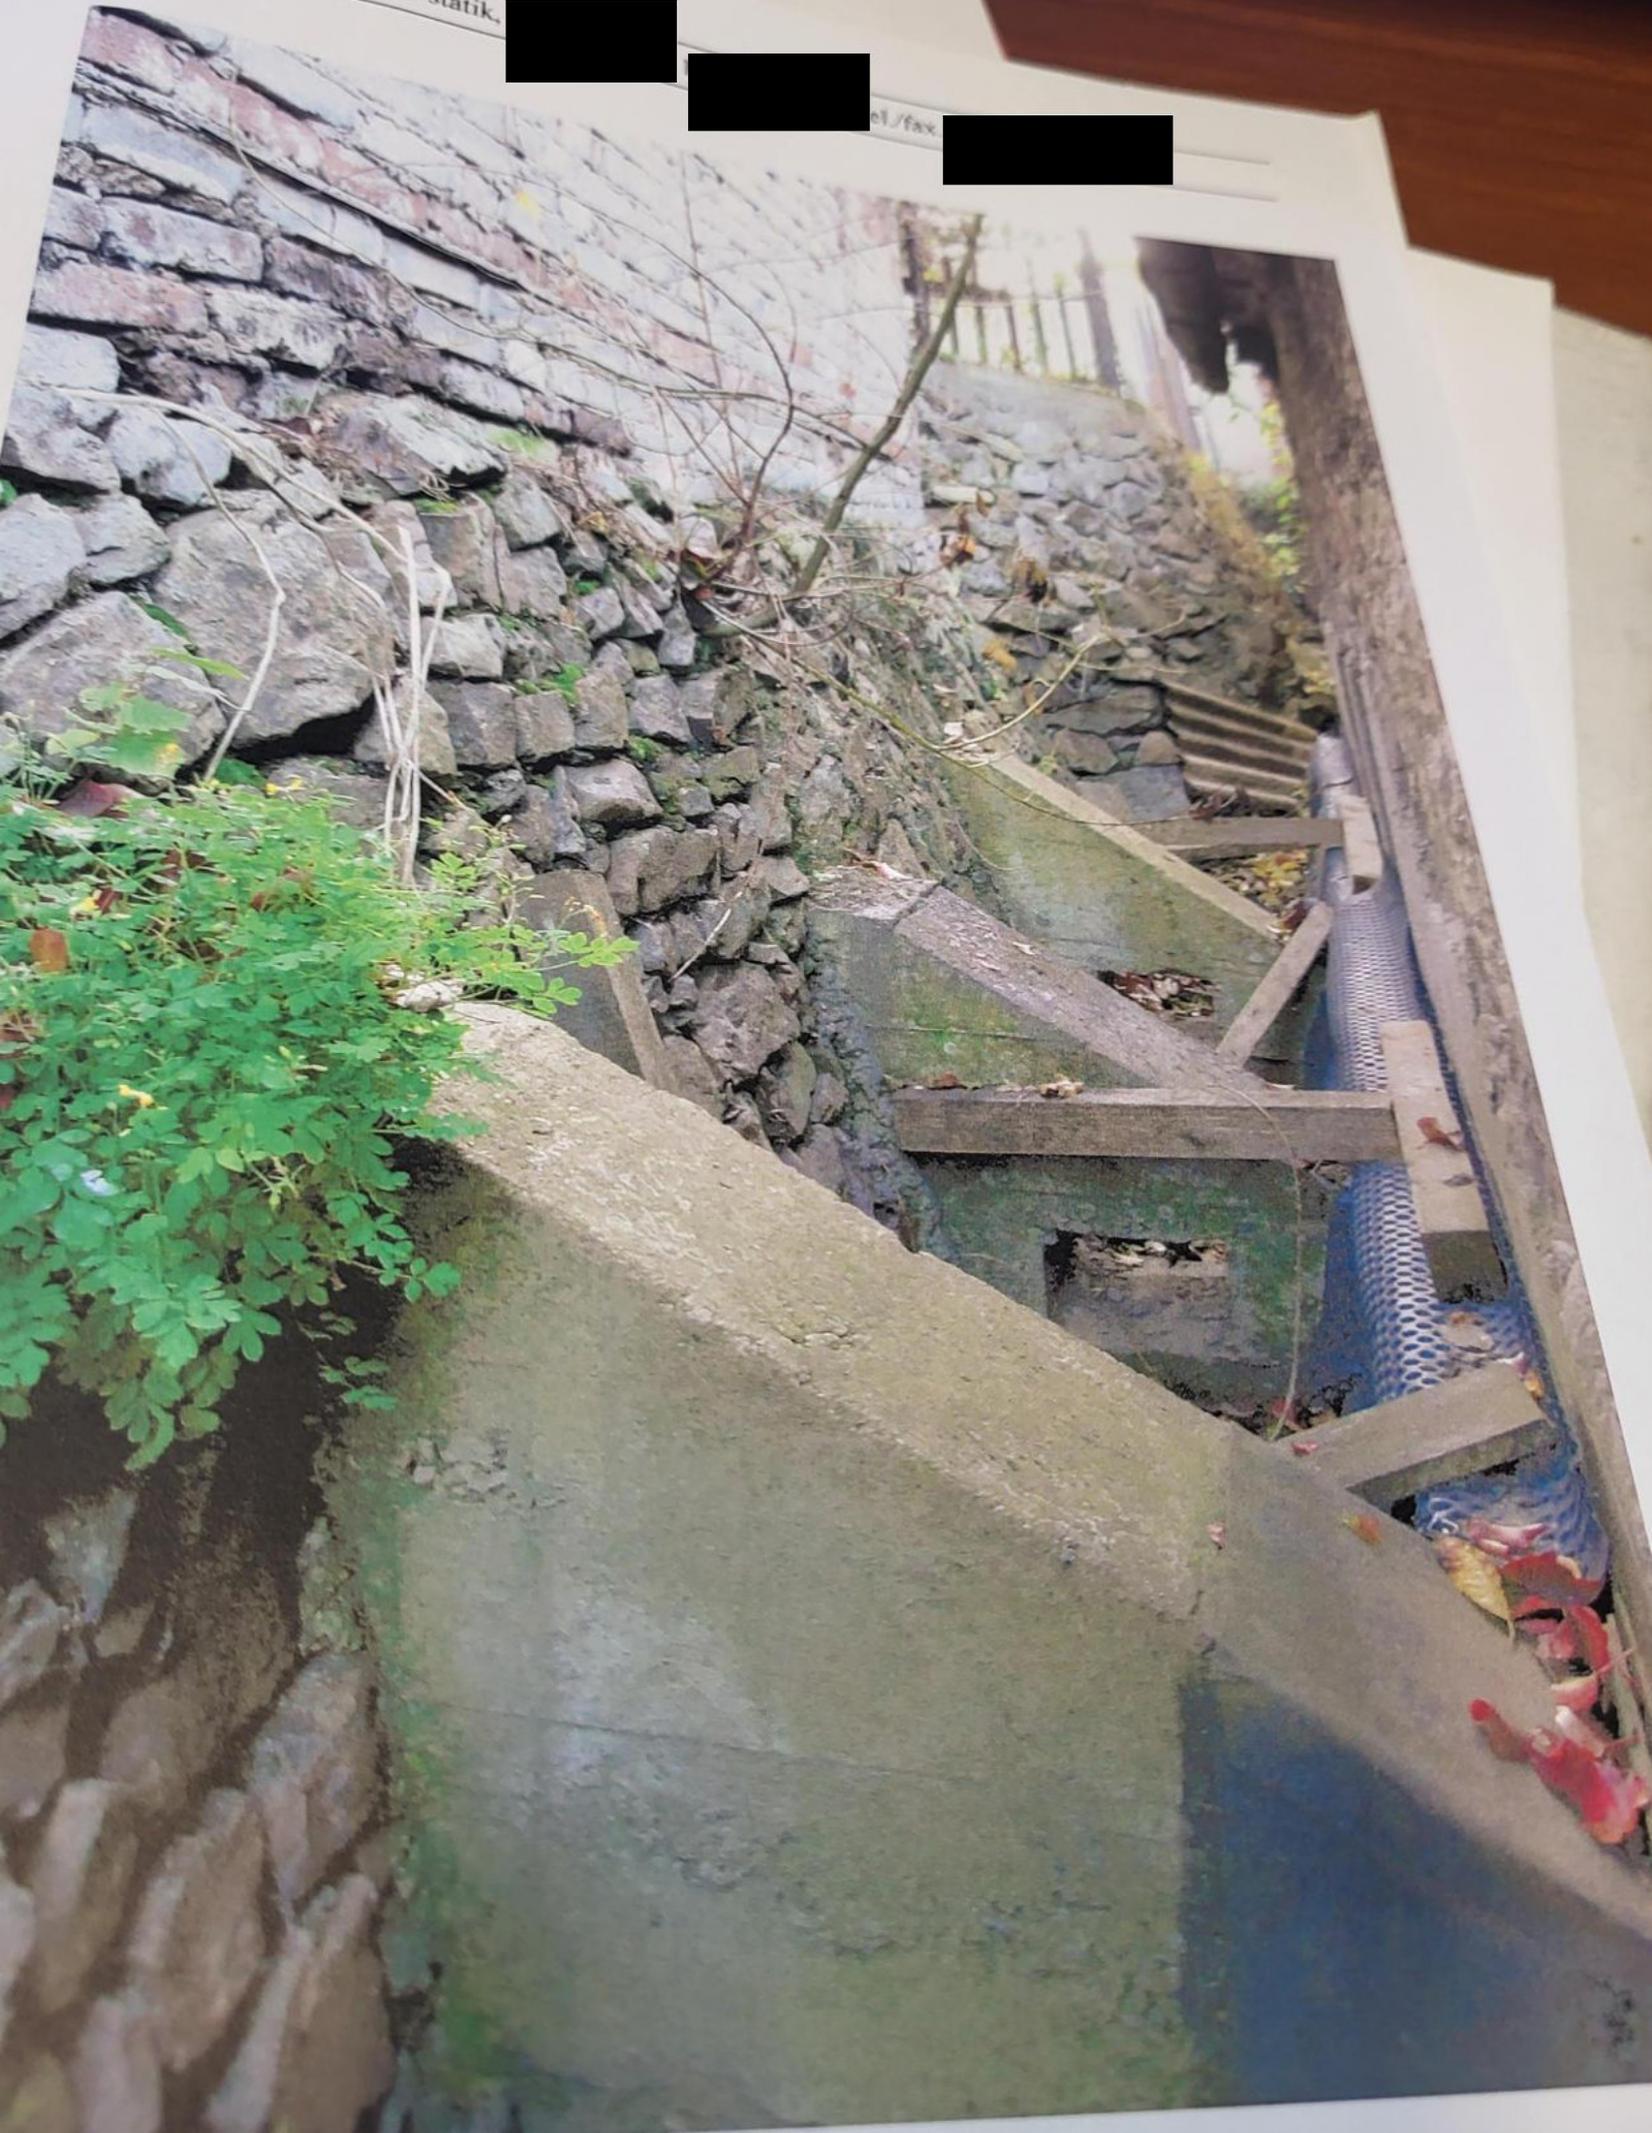
Foto č. 4 Z vnější strany jsou mezi tvárniciemi stěny č.p.12 nad základem patrné trhliny (zejména v ložných spárách). Protože je základ neporušen a ani na vnitřním líci stěny nejsou dosud žádné trhliny, musely tyto trhliny ve stěně být již před havárií.
